Dach- und Hüllenprogramm zur Rettung siebenbürgischer Kirchenburgen

Leitstelle Kirchenburgen - Projektbüro beim Landeskonsistorium der Evangelischen Kirche A.B. in Rumänien

Kirchenburg Rumes / Romos

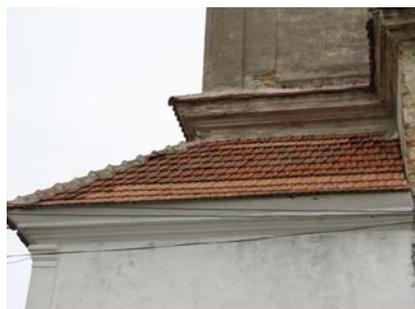
Unpassende Dachdeckung am Eingang

- Prüfen der Firsten und Anschlussstellen des Daches an der Brandwand, Neuvermörtelung an den Stellen wo es notwendig ist
- Ersetzen geschädigter Latten
- Ersetzen zerstörter Dachziegel mit Dachziegeln derselben Form und Dimensionen, Umdecken verrutschter Dachziegel, Nachstecken fehlender Dachziegel
- Erneuerung der Dachdeckung am Eingang mit Ziegeln derselben Dimensionen wie die historischen Dachziegel

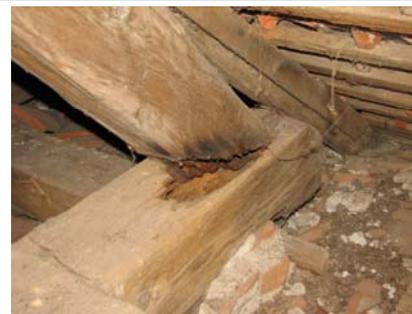
Riss am Bogen zwischen Turm und Kirchenschiff

- Roden von Bewuchs an den Strebepfeilern; Erneuerung der Ziegeldeckung durch Vermörtelung der Dachziegel, an den Stellen, wo es notwendig ist
- Temporäre Abstützung des gerissenen Bogens mit Hilfe einer Holzkonstruktion –für Reparaturmaßnahmen ist ein Statiker erforderlich
- Reparatur der verrotteten Endteile der Holzelemente am Dach, Erneuerung der Verbindungen – für diese Maßnahmen ist ein Statiker erforderlich
