Rettungsprogramm der Siebenbürgisch-Sächsischen Kirchenburgen / Notmaßnahmen und Denkmalpflegearbeiten / Kirchenburg Arbegen – Biserica Fortificată Agârbiciu

KURZGUTACHTEN zum Zustand und Denkmalpflegemaßnahmen an der Kirchenburg von Arbegen, Rumänien

10.Dezember 2015

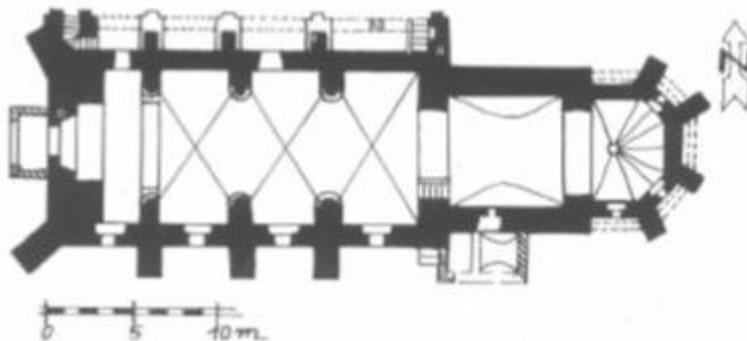
Evangelische Kirche – Langhausgewölbe in vier Segmenten (von r. n. l.), polygonaler Chorabschluss und Gratgewölbe im Chorquadrat.
