Kirche in Benzenz / Aurel Vlaicu

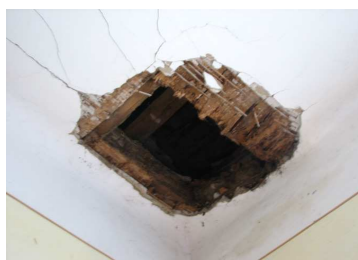
Loch am Gesims, verrotteter Sparren (Schornstein), verrottete Endstücke

- Schließen des Loches am Gesims durch ein Mauerverband
- Ersetzen der kaputten Mauerziegel am Schornstein *Notreparaturen*
- temporäre Abstützung der hängenden Holzbalkenköpfe mit Hilfe einer Holzkonstruktion im Bereich des Loches im Dach

- Reparatur der verrotteten Endstücken der Holzelemente mit Holz derselben Art
- Prüfen der Holzbalkenköpfe, die an den verrotteten anliegen; im Bereich der Decke sind an abgeplatzten Putzstellen Reparaturmaßnahmen durchzuführen
- Abstützung der zwei Pfettenenden, die am Schornstein anliegend sind, mit Hilfe von Holzbalken

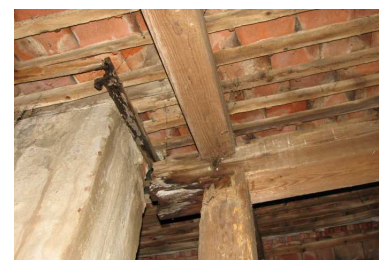
Loch am Dach, fehlende Holzbalkenköpfe
