Biserica Aurel Vlaicu / Benzenz

Aurel Vlaicu/ Benzenz se află la 12km NE de Orăștie.

Starea bisericii este medie, cu degradări provocate de lipsa întreținerii curente și cu unele probleme structurale, fiind necesare cel puțin intervenții punctuale la unele elemente de lemn, ale căror capete putrezite este necesar să fie înlocuite și îmbinările constructive ale șarpantei și planșeului podului refăcute, precum și la învelitoare, fiind necesară refacerea etanșeității acesteia prin reșezarea țiglelor alunecate, înlocuirea celor degradate, completarea celor lipsă și curățarea celor acoperite cu mușchi și licheni.

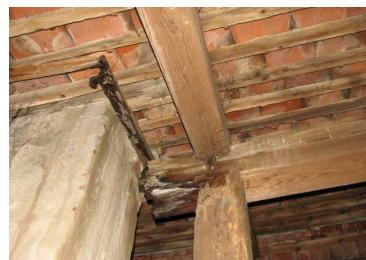
- Coș de fum pe panta sudică a acoperișului cu zidăria de cărămidă degradată cca 40%, tencuială căzută
- Gaură la cornișă în colțul de NV, cca 6 cărămizi lipsă
- Colțul de NV-capetele primului căprior, a corzii și probabil și a cosoroabei putrezite, în zona găurii din cornișă
- Colțul de SE- capete de grindă ale planșeului putrezite și desprinse, a rămas o gaură. Posibil să mai fie și alte capete de grindă afectate
- În zona coșului de fum de pe panta nordică a acoperișului îmbinările nu mai funcționează-capete de căprior și traversă putrezite, pană intermediară întreruptă la coș și cu capetele putrezite

Pana întreruptă de coș, capete putrede

- Închiderea găurii din cornișă prin țesere cu cărămizi
- Înlocuirea cărămizilor degradate la coșul de fum, reșezarea zidăriei urgente
- Sprijinire temporară cu o construcție din lemn a capetelor de grindă rămase suspendate în zona găurii din planșeu termen scurt
- Reparare capete elemente din lemn putrezite cu lemn de aceeași esență
- Verificare capete de grindă la planșeu alăturate celor putrezite și acolo unde la interior, pe tavan, se constată tencuieli căzute sau crăpate și reparare dacă este cazul
- Sprijinirea cu popi din lemn a celor două capete ale penei întrerupte adiacente hornului pentru aceste măsuri este necesar inginer de rezistență
