Kirchenbezirk Hermannstadt, Kreis Hermannstadt

Die Kirchenburg Braller / Bruiu

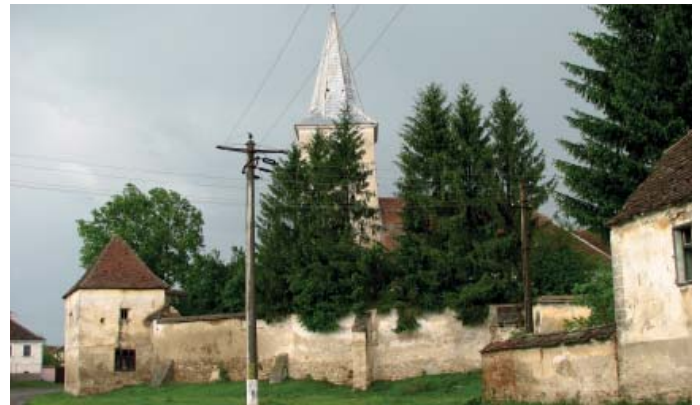
- Kirchenschiff: schadhafte Dachziegel vor allem an den Kanten, an den Verbindungen (Anschluss am Kirchturm), an der Traufe
- ca. 10% der Latten sind geschädigt
- W-Turm der Kirche: die Blechabdeckung ist stark geschädigt und fehlt teilweise. **Massives Eindringend des Wassers führt zu starken Schäden an der Holzkonstruktion!**

- vorhandene Fallrohre leiten das Regenwasser auf den Burghof und direkt an das Gebäude, von wo aus es Feuchtigkeitsschäden am Mauerwerk verursacht
- Dachrinnen befinden sich in relativ gutem Zustand, weisen aber einige Schäden auf: Verformungen, undichte Anschlüsse, Ansammlung von Staub und Sand, Bewuchs und abgerutschte Dachziegel

- Fassadenanstrich geschädigt, fehlende Putzstellen auf größeren Flächen
- große Feuchtigkeitsschäden in den Kircheninnenräumen (an den selben Stellen, an denen auch am äußeren Mauerwerk Schäden erkennbar sind); zusätzlich durch undichte Dachdeckung entstanden Feuchtigkeitsschäden im oberen Bereich des Gewölbes.

- Dachstuhl des Kirchenschiffs: ein verfallener Balken (erstes Hauptgebilde neben dem Turm), lose Holzverbindungen
- Dachstuhl des Turmes: ein verfallener und gebrochener Sparren, verfallene Mauerlatte. Statisch gefährlicher Zustand!
- Feuchtigkeitsschäden an den Gesimsen aufgrund der undichten Dacheindeckungen

- Kirchenschiff: Prüfen der ganzen Dachabdeckung, Ersetzen der Dachziegel (50%), bei Wiederverwendung Entfernen von Bewuchs (Flechten und Moose), Ersetzen geschädigter Latten
- Westturm der Kirche: Erneuerung der zerstörten Dachdeckung durch Dachziegel (denkmalgerecht, empfohlen) oder Blechabdeckung (niedrigere Kosten)

- Ersetzen der verformten Teile der Dachrinne, Reinigen der Dachrinnen
- Wasserableitung von der Kirche weg durch Anlegen einer Ablaufrinne.

- zunächst ist es erforderlich, das Eindringen weiterer Feuchtigkeit zu verhindern

- Dachstuhl des Kirchenschiffs: Ersetzen geschädigter Holzelemente am Kirchenschiff, oder oder zumindest Absicherung durch notdürftige Befestigungen
- Reparatur der Gesimse, Ersetzen der Mauerziegel, Neuverfugung
- Dachstuhl des Turms - umfangreiche Reparaturmaßnahmen sind notwendig: Empfohlen wird eine komplette Reparatur zur Sicherung des Dachstuhls (Ersetzen verfallener Holzelemente, Sicherung loser Verbindungen). Die stark geschädigte Dachabdeckung muß durch Dachziegel erneuert werden. **Die Kosten für diese Maßnahmen können bei ca. 12.000 Euro und mehr liegen. Als billigere und vorübergehende Alternative kann über eine Notreparatur am Turm und Kirche nachgedacht werden: das notdürftige Schließen der Lücken in der Dachdeckung und die provisorische Festsetzung der verfallenen Holzelemente- ca. 4.000Euro.**
