Dach- und Hüllenprogramm zur Rettung siebenbürgischer Kirchenburgen

Leitstelle Kirchenburgen - Projektbüro beim Landeskonsistorium der Evangelischen Kirche A.B. in Rumänien

Kirchenburg Hahnbach / Hamba

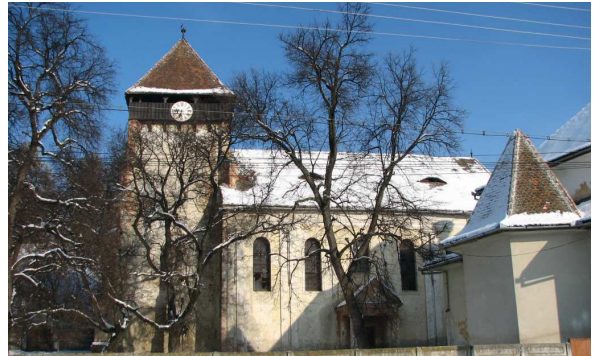
- Holzelemente des Daches sind verrottet (Sparrenfüße und Binderbalken), lose Verbindungen
- starke statische Mauerwerksschäden: Risse oberhalb der Fenster; vertikaler Riss zw. dem nördlichem Strebepfeil und der Mauer (Einsturzgefahr des Strebepfeilers), generell viele Risse

- Ersetzen der schadhaften/verrotteten Teile des Daches, Reparatur der losen Holzverbindungen
- Für die statischen Schäden, die bei dieser Kirche sehr stark sind, ist ein Statiker erforderlich. Er sollte in einem Gutachten die erforderlichen statischen Maßnahmen festlegen.

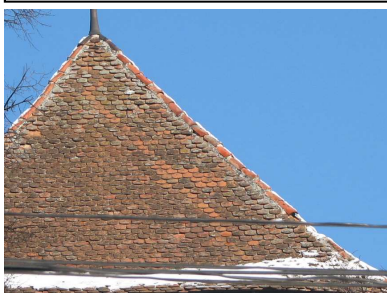
- ca. 40% der Dachziegel des Kirchenschiffs und des Chores sind vor allem an den Traufen schadhaft, abgerutscht oder fehlend; daraus resultieren starke Schäden am Gesims und das Eindringen von Wasser in das Innere, wodurch der Dachstuhl und die Ziegelgewölbe geschädigt wurden
- fehlende Firstziegel am Turm: ca. 5% der Biberschwanz-Tonziegel an der Dacheindeckung fehlen oder sind zerstört
- geschädigte, verbogene und zerstörte Latten ganz besonders am Kirchenschiff und Chor
- Dachdeckung der Sakristei besteht aus einer Betonplatte, die nicht geeignet und funktionell ist; gleichzeitig verursachte sie weitere starke Mauerwerksschäden

Schadhafte Firstziegel am Turm

- Am Kirchenschiff, Chor und Turm: Prüfen der Firstziegel und Ergänzen des Mörtels an den fehlende Stellen (am First sowie den Anschlussstellen zwischen Brandwand und Dach des Kirchenschiffs); Ersetzen und Nachstecken verrutschter, fehlender und zerstörter Dachziegel, Ersetzen geschädigter Latten
- An der Sakristei: mittelfristig ist es empfohlen, das Betondach durch eine Holzdachdeckung mit Biberschwanz-Tonziegeln zu ersetzen

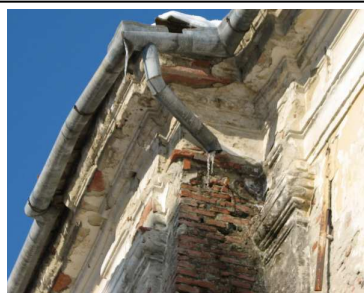
- Putz am Sockel des Kirchenschiffes und des Chores ist von ansteigender Feuchtigkeit und Salze geschädigt worden
- stark feuchteschädigter Putz an den Gesimsen; eindringendes Wasser durch schadhafte Traufen
- besonders starke Feuchteschäden am Putz der Fassaden, weil die Ableitung des Regenwassers durch die kaputten Fallrohre und Rinnen nicht möglich war

Feuchteschäden an der Mauer

- Roden von Bewuchs an den Mauern
- Erneuerung des geschädigten Putzes an den Gesimsen mit Kalkmörtel
- Reinigen der Fugen an den feuchteschädigten Stellen und Neuverfugung mit Kalkmörtel
