## Biserica fortificată Hamba / Hahnbach

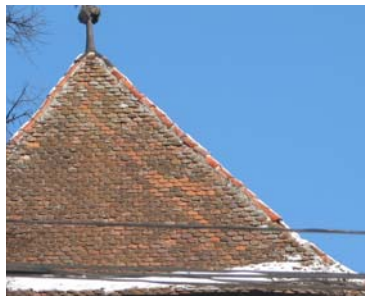
- Cca. 40% din țiglele învelitorii navei și corului bisericii degradate, lipsă, alunecate, mai ales la streșini, ceea ce a condus la degradări locale majore ale cornișei de cărămidă și la infiltrații de apă la interior, care au provocat degradări ale șarpantei și bolților de cărămidă
- Țigle de coamă lipsă la turn, în general învelitoarea din țigle solzi are circa 5% țigle lipsă sau degradate
- Lați degradați, curbați, rupți, mai ales la nava și corul bisericii
- Acoperișul sacristiei este placă de beton, nepotrivită și nefuncțională, care a condus la degradări grave ale zidăriei pereților.

Țigle de coamă degradate la turn

- La navă, cor și turn verificarea țiglelor de coamă și completarea mortarului acolo unde este necesar, la coamă și la zona de contact dintre învelitoarea navei și zidul de închidere al podului, înlocuirea țiglelor de câmp degradate, completarea celor lipsă, reșezarea celor alunecate/deplasate, înlocuirea laților degradați
- La sacristie: pe termen mediu se recomandă înlocuirea acoperișului din beton cu acoperiș cu șarpantă din lemn și învelitoare de țigle solzi.

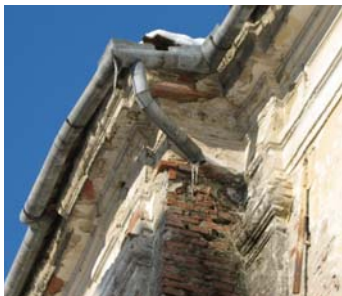
- Jgheaburi în stare relativ bună, dar cu unele degradări: deformări, conexiuni neetanșe între părți, depuneri masive de praf, material vegetal și țigle alunecate, care împiedică scurgerea corectă a apei la burlane, astfel apa deversează pe fațada, conducând la degradări ale tencuielilor, care avansează în timp la zidărie
- burlane parțial lipsă, apa din precipitații deversează concentrat pe fațadă, provocând degradări masive

Degradări la zid din cauza apei deversate

- Curățarea jgheaburilor, verificare conexiunilor între părți și panta, înlocuirea părților degradate
- Reînnoirea burlanelor

- Îndepărtare vegetație spontană de lângă ziduri
- Refacere tencuieli la cornișe cu mortar pe bază de var
- Curățare rosturi în zonele afectate de scurgerile de apă, refacerea rosturilor cu mortar pe bază de var
