# Dach- und Hüllenprogramm zur Rettung siebenbürgischer Kirchenburgen

Leitstelle Kirchenburgen - Projektbüro beim Landeskonsistorium der Evangelischen Kirche A.B. in Rumänien

## Die evangelische Kirche Jakobeny / Iacobeni

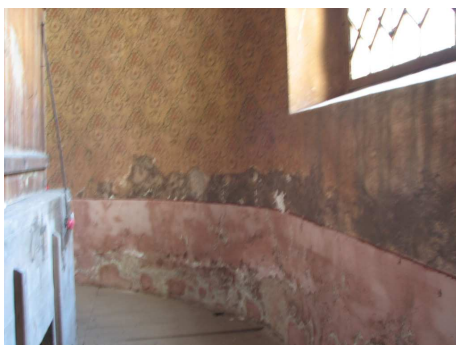
- Geschädigter Putz, veralteter Anstrich, Eindringen von Wasser, Auslauf des Wassers an der Fassade
- Geschädigter Innenputz durch aufsteigende Feuchtigkeit
- Salzausblühung in Folge der Verwendung von Zementputz im Sockelbereich und Fassadenunterteil des Kirchenschiffes und des Chores

Feuchtigkeit und Salzausblühung im Chor

- da der Zementputz die Feuchtigkeit im Mauerwerk hält, sollte er langfristig anlässlich einer Fassadensanierung durch Kalkputz ersetzt werden

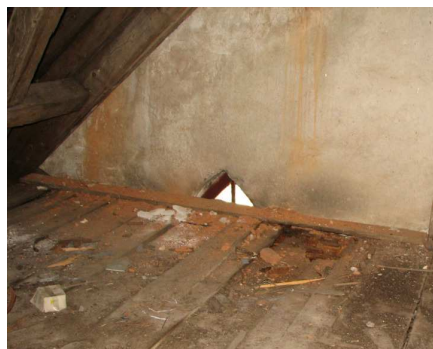
- Fehlende Steine im unteren Teil des Sockels (nordöstliche Ecke des Kirchenschiffes)
- Nördliche Seite: verfaulte Mauerlatte am Kirchenschiff
- Lose Balkenverbindungen, verfaulte Teile im westlichen Bereich des Dachstuhls an Stellen mit massivem Wassereindringen

Verfaulte Elemente in der Westseite des Schiffes

- Reparatur des Mauerwerks am Sockel - Verzahnung der Steine am Kirchenschiff
- Ersetzen der geschädigten Teile der Mauerlatte, Reparatur der losen Verbindungen am Dachstuhl

*Während der Reparatur des verfaulten Holzbodens in der Westseite des Schiffes, wo das eindringende Wasser die größten Schäden verursacht hat, sind alle Teile des Dachstuhls (besonders die horizontalen Dachbalken) zu überprüfen.*

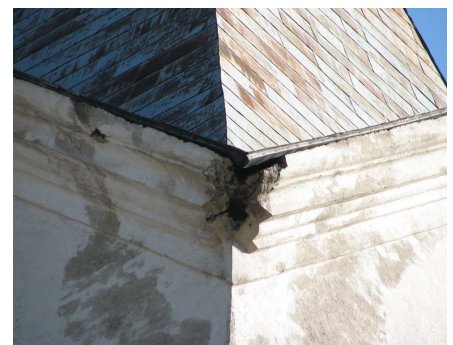
- Schäden an der Kontaktfläche zwischen Abdeckung und Traufe (SW-Ecke): das undichte Blech ermöglicht Eindringen von Wasser und verursacht Schäden am Mauerwerk des Gesims

Geschädigtes Gesims durch eindringendes Wasser

- frühere Reparaturen der geschädigten Stelle mit neuen Blechstücken konnten das Problem nicht lösen; notwendig ist das Ersetzen der Dachdeckung auf der südwestlichen Seite des Kirchenschiffes; langfristig wird eine komplette Sanierung der Dachdeckung empfohlen.
- Überprüfung des Dachstuhls in Bereichen mit verfaulten Holzbrettern im Hinblick auf verborgene Schäden, Austausch der geschädigten Holzbretter
- Reparatur der Verbindung zwischen Abdeckung und Traufe, Reparatur des Gesims
