Dach- und Hüllenprogramm zur Rettung siebenbürgischer Kirchenburgen

Leitstelle Kirchenburgen - Projektbüro beim Landeskonsistorium der Evangelischen Kirche A.B. in Rumänien

Biserica evanghelică Iacobeni / Jakobeny

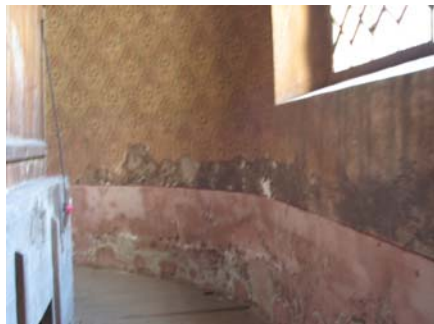
- Tencuielile cu degradări punctuale, zugrăveli degradate de vechime, infiltrații de ape și scurgeri de apă pe fațade
- tencuieli pe bază de ciment la soclu și partea inferioară a fațadelor navei și corului, care au condus la degradări ale tencuielilor interioare la cor cauzate de umiditate ascensională și săruri

Umiditate și săruri la cor

- Tencuielile pe bază de ciment mențin umiditatea în zidărie – pe termen lung, la o eventuală renovare completă a fațadelor, se va folosi mortar de var

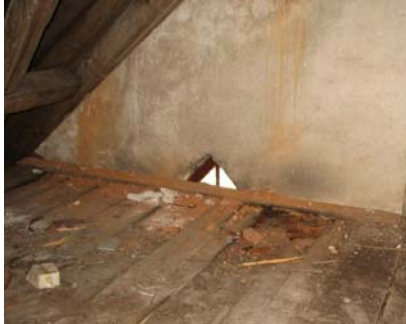
- pietre lipsă la partea inferioară a soclului, în colțul de NE al navei
- cosoroabă putrezită la șarpanta navei, pe partea de nord
- noduri desfăcute la corzi, părți putrezite pe partea de vest a șarpantei, în stânga turnului, acolo unde au loc infiltrații masive de apă

Elemente putrezite pe partea de vest a navei

- Refacere zidărie la soclu – rețesere colț degradat la navă cu piatră
- Înlocuirea părților degradate de cosoroabă, refacerea legăturilor desfăcute la șarpantă

În momentul în care se va desface dușumeaua în partea de vest a navei, acolo unde infiltrațiile de apă au cauzat cele mai grave probleme, se vor verifica toate elementele șarpantei (în special cele orizontale - corzile)

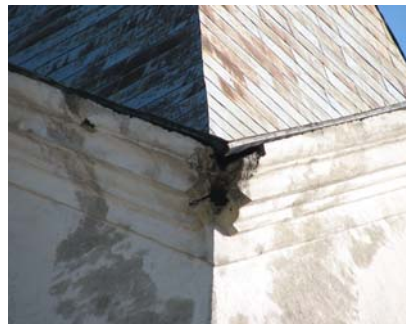
- Degradări la zona de racord a învelitorii cu streășina (colțul de SV) – tabla neetanșă a permis infiltrarea apelor și a condus la degradări ale zidăriei cornișei

Cornișă degradată din cauza infiltrațiilor de apă

- Deși zona prin care se infiltrază apa a mai fost reparată cu bucăți de tablă nouă, problema nu este rezolvată. Este necesară refacerea completă a învelitorii pe partea de sud-vest a navei, în stânga turnului. Pe viitor se recomandă refacerea completă a învelitorii
- Verificarea elementelor șarpantei în zonele cu scândură putrezită (posibil să existe degradări care nu au putut fi văzute), înlocuirea scândurilor degradate
- Refacere conexiune între părți la învelitoarea turnului, reparare colț degradat cornișă
