# Programul de întreținere acoperișuri la bisericile fortificate din Transilvania

Biroul de coordonare biserici fortificate din cadrul Consistoriului Superior al Bisericii Evanghelice C.A. din România

## Biserica fortificată Târnăvioara / Kleinprobstdorf

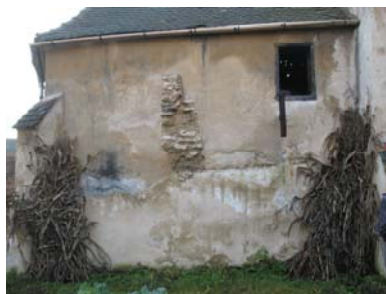
- Tencuieli degradate din cauza umidității și vechimii la fațadele navei, corului, la contraforți și turn, cărămida fiind expusă intemperii și în pericol de degradare

Tencuieli afectate de umiditate la interior și exterior

- Desfacere tencuieli pe bază de ciment, afectate de umiditate, uscare zidărie, refacere rosturi, refacere tencuieli cu mortar de bază de var (nu se va folosi ciment!)

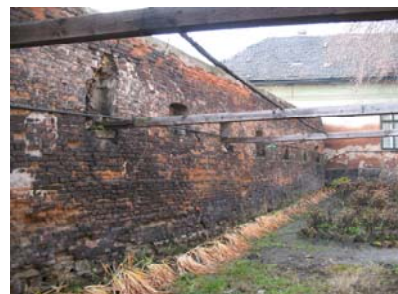
- Crăpătură la una dintre ferestrele corului
- Degradări ale zidăriei la partea inferioară, atât exterior, cât și interior – săruri, umiditate;
- Degradări ale zidăriei fortificației din cauza umidității (ape meteorice, plantație de viță de vie care menține umiditatea lângă ziduri etc) și a depunerilor de substanțe corozive pe suprafața neprotejată de tencuială

Zid de incintă cu degradări

- Reparare crapatura fereastra cor
- Reparare zid de incintă: îndepărtare vegetație de lângă ziduri, înlocuire cărămizi degradate, refacere rosturi
