BISERICA EVANGHELICĂ LUPENI

Această biserică are nevoie de ajutor!

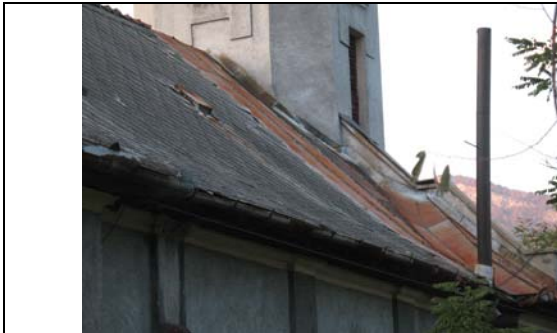
Cu excepția învelitorii turnului, care este din tablă, restul învelitorilor sunt executate din plăci de eternită care s-au degradat și permit infiltrarea apelor meteorice la șarpantă și la bolțile executate din scânduri de lemn. Așadar învelitorile trebuie reparate, dar pentru că plăci de eternită nu se mai fabrică, este necesară înlocuirea lor. Pentru aceasta se iau în calcul două variante: învelitoare din tablă, ca și la turn, sau învelitoare din țigle, care poate fi mai scumpă, dar este mai ușor de întreținut.

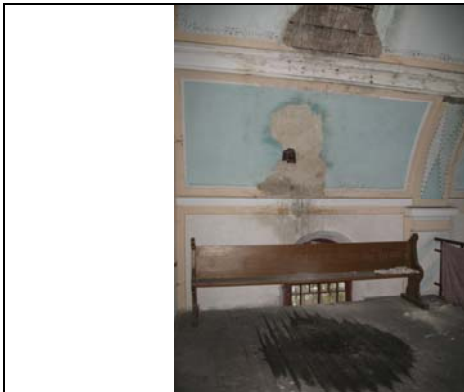
Degradări și igrasie accentuată în interior cauzate de infiltrațiile de apă prin învelitoarea neetanșă. Scândura bolților și tencuielile pe trestie sunt afectate de umiditate.

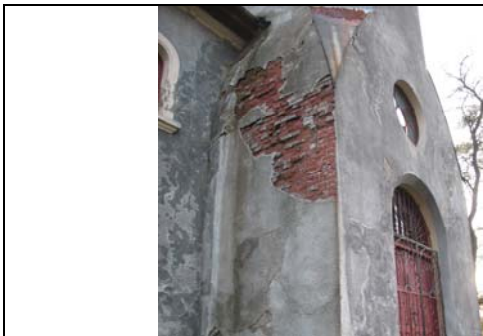
De o parte și de alta a intrării, umerii din zidărie nu sunt protejați decât parțial cu tablă. Scurgerea apelor meteorologice, precum și înghețarea lor și staționarea în acea zonă în perioada rece a anului a condus la degradări majore al zidăriei, datorită ciclului de îngheț-dezgeț. Este necesară repararea zidăriei, refacerea tencuielilor și protejarea ei.
