# Dach- und Hüllenprogramm zur Rettung siebenbürgischer Kirchenburgen

Leitstelle Kirchenburgen - Projektbüro beim Landeskonsistorium der Evangelischen Kirche A.B. in Rumänien

## Kirchenburg Posmuș / Paßbusch

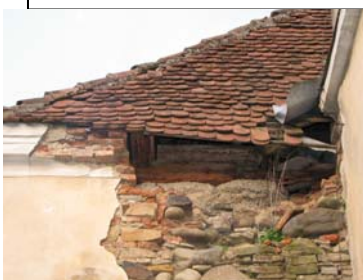
- konstruktive Schäden auf der W-Seite: auf der linken Seite des Kircheneingangs sind wegen der Feuchtigkeit starke Schäden am Dachstuhl entstanden ( verrottete und abgebrochene Mauerlatte, verrottete Sparrenfüße, etc), der obere Teil der Mauer und das Gesims sind eingestürzt, das Dach ist an der Stelle hängen geblieben; an der S-Seite des Kirchenschiffs- Pilzbefall an den Verbindungen
- Schäden am Mauerwerk der Strebepfeilern die durch eindringendes Wasser und kaputter Ziegeldeckungen

Eingestürzte Mauer an der W-Fassade

- Schließen des Loches in der Mauer durch ein Mauerverband, dort wo die Mauer eingestürzt ist. Man sollte die Steine aus dem Einsturz wiederverwenden. Falls diese nicht ausreichen sollen, kann man auch alte Mauerziegel verwenden (Abbruchmaterial)
- An der W-Seite des Daches: Ersetzen mancher Teile der Mauerlatte, Ersetzen zwei Sattelbalken, Ersetzen 3 Sparrenfüße
- An der S-Seite des Daches: Ersetzen einen Sparrenfuß, eines Bindebalkens und eines Teil s der Mauerlatte an den geschädigten Verbindungen
- Reparatur des Gesims durch das Ersetzen der geschädigten Mauerziegel (an den N- und S-Fassaden) oder durch Neueinbau der fehlenden Mauerziegel (an der W-Fassade, wo die Mauer geschädigt ist)
- Ersetzen schadhafter Mauerziegel an den Strebepfeilern, Mauerverband, Neuverfugung durch Kalkmörtel

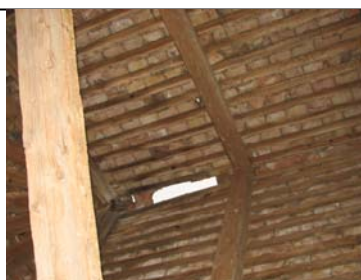
- An den Traufen und den Verbindungen (Anschlussstelle Turm) sind schadhafte, fehlende, abgerutschte Dachziegel, insbesondere auf der N-Seite.
- auf der östlichen Seite des Kirchenschiffes gibt es eine 1 Meter lange Fehlstelle wo die Firsten fehlen. Dadurch dringt viel Wasser ein an der Stelle.
- an machen Stellen sind die Latten abgebrochen, verformt und verrottet
- Turmdachdeckung ist aus Blech und scheint in einem guten Zustand (Zugang zum Turm war nicht möglich deswegen konnten auch keine weiteren Untersuchungen gemacht werden)

fehlende Firsten am Kirchenschiff

- Ersetzen und Nachstecken zerstörter bzw. fehlender Dachziegel, Entfernen von Bewuchs (Flechten und Moose), Umdecken verrutschter Dachziegel und Wiederverwendung;
- Ersetzen der Firsten (Vermörtelung)
- Ersetzen geschädigter Latten mit welchen aus Holz derselben Art und Dimensionen
- Prüfen des Turmblechdaches
