Biserica fortificată Posmuș / Paßbusch

Biserica este monument de importanță locală (B), codul din lista monumentelor fiind BN-II-a-B-01686.

Starea generală a bisericii este mediocră, aceasta prezentând mai multe tipuri de degradări, importanța clădirii și statutul de monument istoric reclamând remedierea cât mai urgentă a acestora

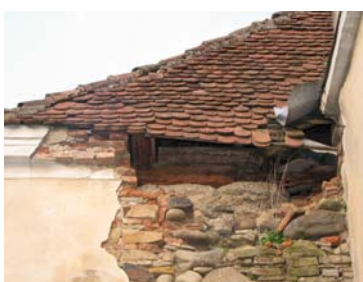
- Degradări structurale pe partea de vest: în partea stângă a intrării, acolo unde infiltrațiile de apă au condus la degradări majore ale șarpantei (cosoroabă putrezită, ruptă, capete de căpriori putreziți etc), zidul clădirii a fost și el afectat și s-a surpat la partea superioară, inclusiv cornișa, șarpanta rămânând în acea zonă suspendată; pe partea sudică a navei – două noduri afectate de ciupercă
- Degradări ale zidăriei contraforților, din cauza degradării protecției lor și infiltrațiilor de apă.
- Degradări la cornișe din cauza infiltrațiilor de apă prin învelitoarele neetanșe

Fațada de vest - zid surpat

- Închidere gaură în zid prin reșeserea zidăriei în zona surpată. Se vor folosi pietre recuperate din surpătură, sau, în cazul în care nu sunt suficiente, se pot folosi și cărămizi vechi, în stare bună, provenite din demolări
- La șarpantă: pe partea de vest înlocuire parțială a cosoroabei, a capetelor a doi grinzișori, a capetelor a 3 căpriori; pe partea de sud - înlocuirea unui capăt de căprior, a unui capăt de coardă și a unei porțiuni de cosoroabă în nodurile afectate
- repararea locală a cornișei, prin înlocuirea cărămizilor degradate (pe fațadele de nord și de sud), sau prin completarea celor lipsă (pe fațada de vest, acolo unde și zidul este degradat).
- Schimbarea cărămizilor degradate la contraforți, reșesere zidărie, umplere rosturi cu mortar de var

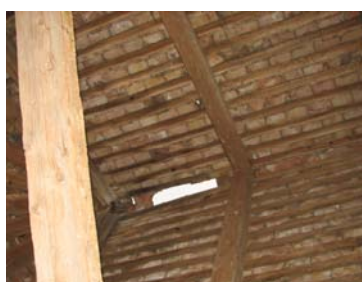
- Mai ales în zona streșinilor și la îmbinări (racord cu turnul) țiglele sunt degradate, lipsă, deplasate, cea mai gravă situație fiind pe partea de nord.
- În partea estică a navei, pe o lungime de cca 1m lipsesc coamele, infiltrațiile de apă fiind puternice în acea zonă
- Lații sunt local ruți, deformați, sau putreziți
- Învelitoarea turnului este din tablă și pare a fi în stare bună (nu a fost posibil accesul în turn pentru verificări suplimentare)

Coame lipsă la învelitoare navă

- Completare țigle lipsă, înlocuirea celor degradate, reșezarea celor alunecate, curățarea celor vechi și refolosirea lor;
- completare coame, fixarea acestora în mortar
- înlocuire lați ruți sau putreziți cu unii noi, de aceeași dimensiuni și din aceeași esență.
- Verificare învelitoare de tablă turn
