Biserica evanghelică Petroșani / Petroscheni

Biserica Evanghelică este afectată de infiltrațiile de apă care a avut loc prin învelitoarea degradată. Se constată degradări structurale ale șarpantei (corzi și capete de căpriori putrezite), bolta din lemn este și ea afectată, se observă umezeală și pete de umezeală, crăpături și fisuri ale tencuielilor interioare, crăpături și fisuri la cornișă, la colțurile clădirii. În pod se constată intervenții structurale cu grinzi și centuri de beton armat, lucrări care nu au fost terminate.

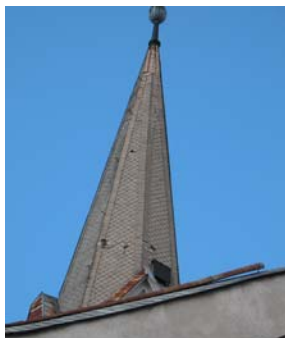
- Învelitoare din plăci de eternită prezintă degradări locale (plăci alunecate, sparte)
- Protecțiile de tablă ale cornișelor sunt ruginite

Degradări la turn și aticuri zidărie

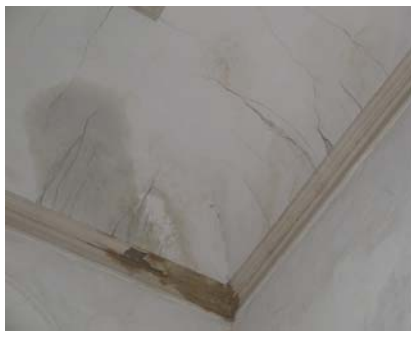
- Tencuieli și zugrăveli interioare cu fisuri, crăpături și pete de umiditate

Umiditate la boltă

- La interior, după execuția reparațiilor structurale, se vor reface tencuielile și zugrăvelile degradate

- reparare colț degradat cornișă
- înlocuire elemente șarpantă putrezite, refacerea legăturilor desfăcute
- repararea bolții de lemn

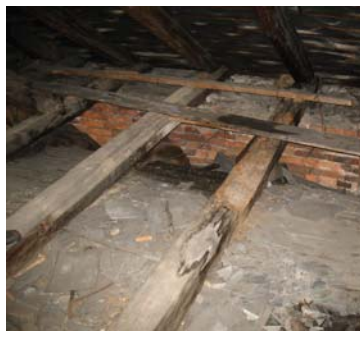
- Crăpături la cornișă
- Corzi putrezite la șarpanta navei
- nod desfăcut în zona de contact a navei cu turnul, la ultima fermă (capăt de coardă și capăt de căprior putrezite, acolo unde au loc infiltrații masive de apă)
- scânduri putrezite la bolta de lemn a navei

Elemente șarpantă putrezite

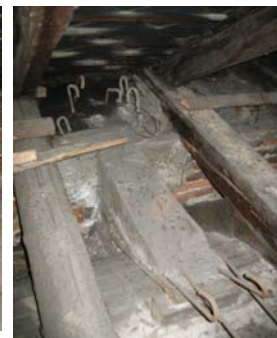
Intervenții cu beton armat

Sunt necesare investigații suplimentare din partea unui inginer de structură, pentru evaluarea situației actuale (intervenții cu beton armat nefinalizate etc.)!
