Dach- und Hüllenprogramm zur Rettung siebenbürgischer Kirchenburgen

Leitstelle Kirchenburgen - Projektbüro beim Landeskonsistorium der Evangelischen Kirche A.B. in Rumänien

Die evangelische Kirche Pojorîta

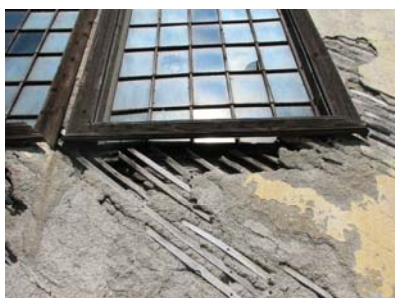
- Mauerwerksockel der Wände und der Holzstrebepeilern ist an manchen Stellen feuchtegeschädigt
- Unterer Rehm weist Feuchteschäden sowohl am Kirchenschiff, am Chor als auch an der Sakristei und am Nebeneingang auf
- Balken unter den Fenstern auf der N-Fassade ist verrottet
- Pilzbefall an den Holzelementen des Daches
- Kehlsparren ist feuchtegeschädigt

geschädigtes Fensterelement N-Fassade

- Reparaturmaßnahmen am Sockel: Erneuerung des Mauerwerkes mit neuen Flusskiesel; Reinigung der Fugen und Neuverfugung
- Ersetzen verrotteter Rehm mit Holzelementen derselben Art und Dimensionen und Verbindungen die identisch sind mit den bereits existierenden
- Ersetzen des verrotteten horizontalen Fensterbalkens an der N-Fassade und anderer anliegenden Elementen die geschädigt sind
- Reparatur der feuchtegeschädigten Fensterrahmen
- Behandlung der von Pilz befallenen Dachelementen mit Fungizid
- **Weitere Maßnahmen:**
- Reparatur des verrotteten Holzbodens ; Ersetzen der geschädigten Elemente

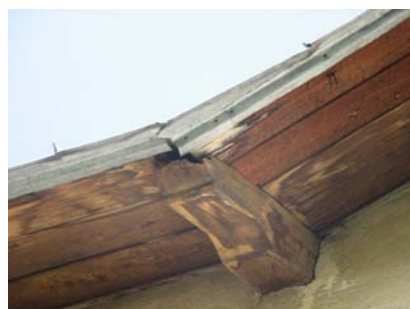
verrotteter Kehlsparren

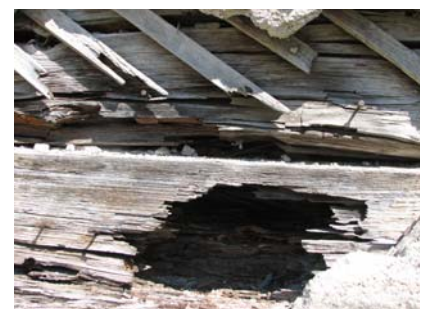
verrottete unterer Rehm
