Program lucrări de întreținere la bisericile fortificate din Transilvania

Biroul de coordonare biserici fortificate – Birou în cadrul Bisericii Evanghelice C.A. din Transilvania

Biserica fortificată Romos / Rumes

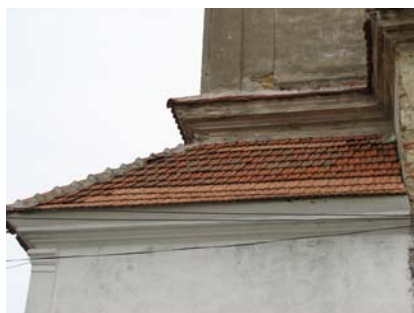
Învelitoare nepotrivă la intrare

- Verificarea coamelor și zonelor de contact cu zidul de închidere al podului, refacerea mortarului acolo unde este nevoie
- Înlocuirea laților degradați
- Înlocuirea țiglelor degradate cu unele de aceeași formă și mărime, așezarea pe poziție a celor deplasate, completarea celor lipsă
- Refacerea învelitorii intrării cu țigle solzi de dimensiunea celor originale
- Asigurarea țiglelor turnului cu sârmă sau alt sistem de prindere de lați, pentru a se evita căderea lor pe acoperișul intrării

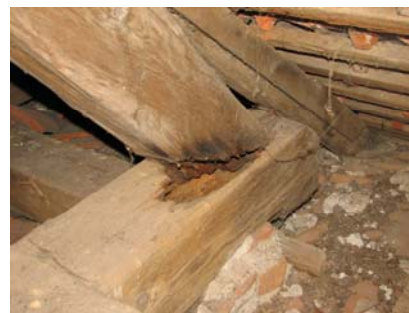
Capete de căprior și coardă putrezite

- Curățarea vegetației de pe contraforți și refacerea protecției de țiglă prin montarea țiglelor în mortar, acolo unde este necesar
- Refacerea protecției de țiglă la brăturile turnului
- Sprijinirea temporară a arcului crăpat cu o construcție din lemn-pentru reparare necesar inginer de rezistență
- Repararea capetelor de lemn putrezite la șarpantă, refacerea îmbinărilor – pentru aceste măsuri necesar inginer de rezistență
