Kirchenburg Arbergen

Das AFCP-Projekt: „Bausicherung an drei Kirchenburgen in Siebenbürgen“

Situation vor Ort

(Stand April, 2018)

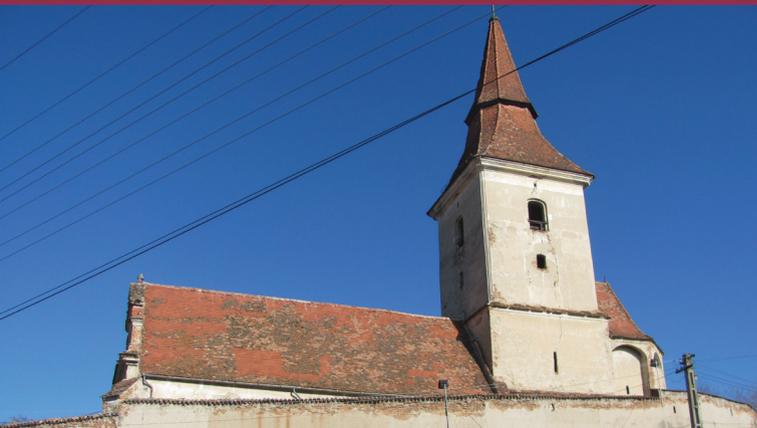
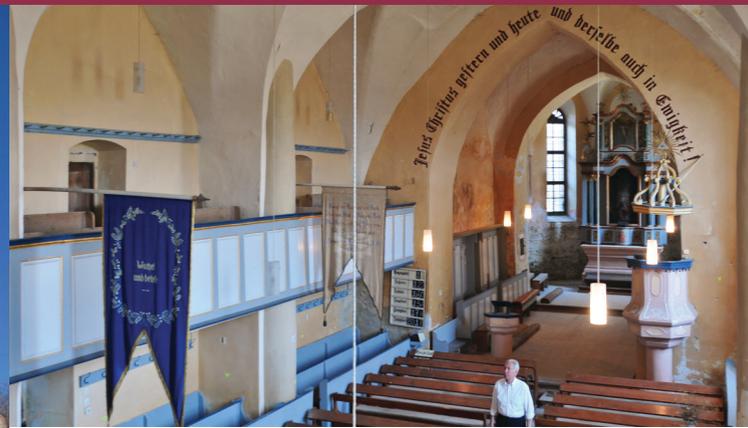
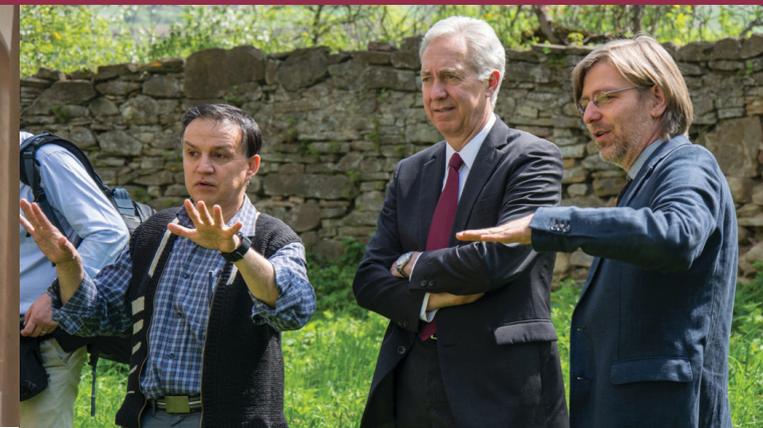
Die Anlage befindet sich in einem augenscheinlich statisch befriedigenden Zustand. Vor Ort gibt es keine evangelische Gemeinde, die zumindest die regelmäßige Pflege gewährleisten könnte. Kuratorin Frau Petru kümmert sich um das Notwendigste.

Wildwuchs verursacht an vielen Stellen der Kirche und Ringmauer Schäden an Mauerwerk und Putz. Fensterscheiben sind zerbrochen und ermöglichen Vögeln und Nagetieren ungehinderten Zugang zum Kircheninneren. Durch Schäden an der Dachdeckung dringt Regenwasser in die Kirche ein. Putz- und Mauerwerkschäden im Sockelbereich führen zu eindringender Feuchtigkeit vom Boden.

- Pflege- und Wartungsarbeiten
- Instandsetzung der Dächer einschl. der Regenrinnen und Fallrohre
- Abnehmen des Zementputzes am Sockel
- Ableitung des Regenwassers
- Die geschätzten Gesamtkosten für diese Maßnahme betragen ca. 12.000 - 15.000 Euro.

Für die Restaurierung der Westfassade mit Giebel soll ein Kostenangebot eingeholt werden. Die geschätzten Gesamtkosten für diese ersten, dringlichen Maßnahmen betragen €15.000. Ein Kurzugutachten der Stiftung Kirchenburgen finden Sie unter kirchenburgen.org/arbergen
