Dach- und Hüllenprogramm zur Rettung siebenbürgischer Kirchenburgen

Leitstelle Kirchenburgen - Projektbüro beim Landeskonsistorium der Evangelischen Kirche A.B. in Rumänien

Kirchenburg Rumes / Romos

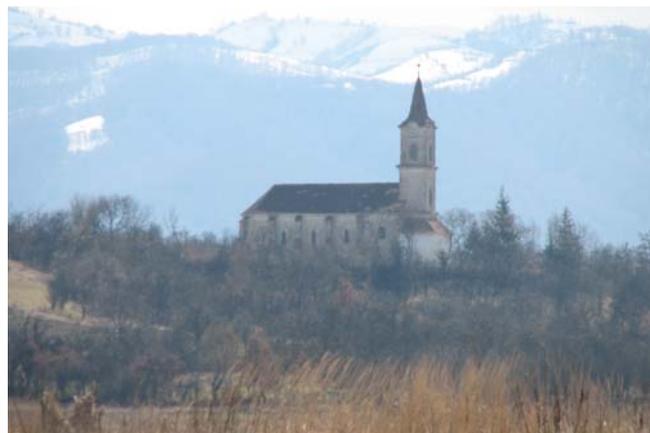
An allen Fassaden sind Feuchtigkeitsschäden sichtbar (entstanden durch undichte Dachdeckung, schadhaftem Putz, eindringendes Wasser). Um weitere Schäden zu verhindern sind Instandsetzungsmaßnahmen nötig.
