Kirchenburg Arbergen

Das AFCP-Projekt: „Bausicherung an drei Kirchenburgen in Siebenbürgen“

Situation vor Ort

(Stand April, 2018)

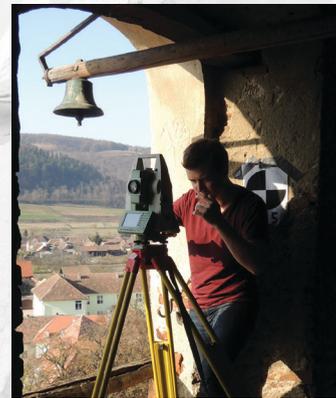
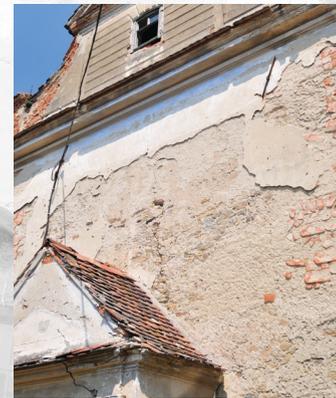
Die Anlage befindet sich in einem augenscheinlich statisch befriedigenden Zustand. Vor Ort gibt es keine evangelische Gemeinde, die zumindest die regelmäßige Pflege gewährleisten könnte. Kuratorin Frau Petru kümmert sich um das Notwendigste.

Wildwuchs verursacht an vielen Stellen der Kirche und Ringmauer Schäden an Mauerwerk und Putz. Fensterscheiben sind zerbrochen und ermöglichen Vögeln und Nagetieren ungehinderten Zugang zum Kircheninneren. Durch Schäden an der Dachdeckung dringt Regenwasser in die Kirche ein. Putz- und Mauerwerkschäden im Sockelbereich führen zu eindringender Feuchtigkeit vom Boden.
