Kirche in Benzenz / Aurel Vlaicu

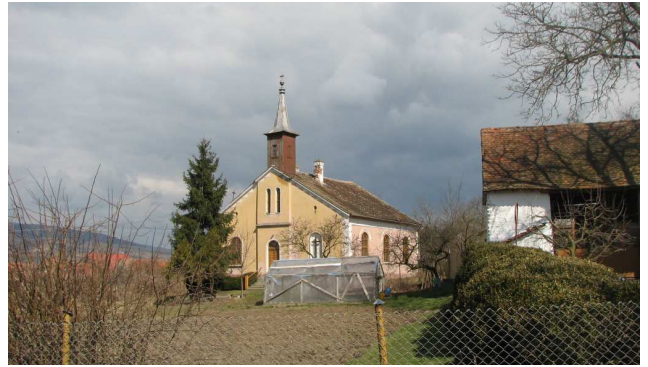
- ca. 10-15% der Dachziegel des Kirchenschiffs sind schadhaft, abgerutscht oder fehlend
- ca. 10% der Latten sind von der Feuchtigkeit geschädigt
- der Wandanschluss des Daches an der Brandwand ist undicht und schadhaft: Abgelöste und fehlende Ziegel, loser oder fehlender Mörtel auf einer Oberfläche von ca. 10-15%

- verformte und unvollständige Dachrinne an der nördlichen Fassade; Regenwasser wird teilweise direkt auf die Fassade geleitet – Folge: Zerstörung und Ablösung des Putzes an der Fassade und am Gesims; Mauerziegel werden dadurch geschädigt und sind der Verwitterung ausgesetzt
- mögliche Anstauungen von Staub, Bewuchs und abgerutschten Dachziegeln in den Dachrinnen an der nördlichen und südlichen Fassade, feuchtegeschädigtes Gesims und Fassade

- durch Feuchtigkeit geschädigter Putz und Anstrich am Sockel auf der Nord- und Südseite, beschädigtes Fallrohr an der nördlichen Fassade, letzte Reihe der Dachziegel schadhaft am Gesims der nördlichen Fassade und am oberen Teil der Westfassade
- Große und kleine Risse am inneren Anstrich und Putz.

- ca. 40% geschädigte Ziegel am Schornsteinmauerwerk auf der Südseite des Daches, abgelöster Putz
- Loch am Gesims in der nordwestlichen Ecke, es fehlen ca. 6 Mauerziegel
- nordwestliche Ecke: Endteile vom ersten Sparren, dem Bindebalken und der Mauerlatte sind verrottet (in der Nähe des Loches am Gesims)
- südöstliche Ecke: Endstücke der Deckenbalken sind verrottet und abgelöst und hinterlassen ein Loch, möglicherweise sind weitere Endteile der Deckenbalken beschädigt
- am Schornstein, Südseite des Daches: Verbindungen nicht funktionell; verrottete Sparrenenden und Sprossen; fehlendes Teilstück der Dachpfette am Schornstein mit verrotteten Endteilen

- Prüfen der Firstziegeln und Ergänzen des Mörtels an den fehlende Stellen (am First sowie den Anschlussstellen zwischen Brandwand und Dach des Kirchenschiffs)
- Ersetzen und Nachstecken verrutschter, fehlender und zerstörter Dachziegel, Entfernen von Bewuchs (Flechten und Moose)
- Prüfen und Ersetzen geschädigter Latten

- Nach Trocknung der Mauerziegel Erneuerung des geschädigten Putzes und des Fassadenanstriches
