Kirchenbezirk Hermannstadt, Kreis Hermannstadt

Die Kirchenburg Braller / Bruiu

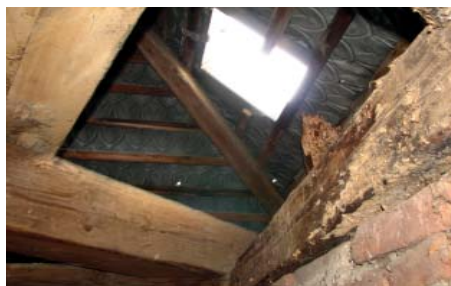
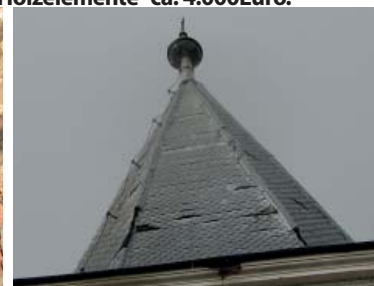
- Kirchenschiff: schadhafte Dachziegel vor allem an den Kanten, an den Verbindungen (Anschluss am Kirchturm), an der Traufe
- ca. 10% der Latten sind geschädigt
- W-Turm der Kirche: die Blechabdeckung ist stark geschädigt und fehlt teilweise. **Massives Eindringend des Wassers führt zu starken Schäden an der Holzkonstruktion!**

- vorhandene Fallrohre leiten das Regenwasser auf den Burghof und direkt an das Gebäude, von wo aus es Feuchtigkeitsschäden am Mauerwerk verursacht
- Dachrinnen befinden sich in relativ gutem Zustand, weisen aber einige Schäden auf: Verformungen, undichte Anschlüsse, Ansammlung von Staub und Sand, Bewuchs und abgerutschte Dachziegel

- Fassadenanstrich geschädigt, fehlende Putzstellen auf größeren Flächen
- große Feuchtigkeitsschäden in den Kircheninnenräumen (an den selben Stellen, an denen auch am äußeren Mauerwerk Schäden erkennbar sind); zusätzlich durch undichte Dachdeckung entstanden Feuchtigkeitsschäden im oberen Bereich des Gewölbes.

- Dachstuhl des Kirchenschiffs: ein verfallener Balken (erstes Hauptgebilde neben dem Turm), lose Holzverbindungen
- Dachstuhl des Turmes: ein verfallener und gebrochener Sparren, verfallene Mauerlatte. Statisch gefährlicher Zustand!
- Feuchtigkeitsschäden an den Gesimsen aufgrund der undichten Dacheindeckungen

- Kirchenschiff: Prüfen der ganzen Dachabdeckung, Ersetzen der Dachziegel (50%), bei Wiederverwendung Entfernen von Bewuchs (Flechten und Moose), Ersetzen geschädigter Latten
- Westturm der Kirche: Erneuerung der zerstörten Dachdeckung durch Dachziegel (denkmalgerecht, empfohlen) oder Blechabdeckung (niedrigere Kosten)

- Ersetzen der verformten Teile der Dachrinne, Reinigen der Dachrinnen
- Wasserableitung von der Kirche weg durch Anlegen einer Ablaufrinne.

- zunächst ist es erforderlich, das Eindringen weiterer Feuchtigkeit zu verhindern

- Dachstuhl des Kirchenschiffs: Ersetzen geschädigter Holzelemente am Kirchenschiff, oder oder zumindest Absicherung durch notdürftige Befestigungen
- Reparatur der Gesimse, Ersetzen der Mauerziegel, Neuverfugung
- Dachstuhl des Turms - umfangreiche Reparaturmaßnahmen sind notwendig: Empfohlen wird eine komplette Reparatur zur Sicherung des Dachstuhls (Ersetzen verfallener Holzelemente, Sicherung loser Verbindungen). Die stark geschädigte Dachabdeckung muß durch Dachziegel erneuert werden. **Die Kosten für diese Maßnahmen können bei ca. 12.000 Euro und mehr liegen. Als billigere und vorübergehende Alternative kann über eine Notreparatur am Turm und Kirche nachgedacht werden: das notdürftige Schließen der Lücken in der Dachdeckung und die provisorische Festsetzung der verfallenen Holzelemente- ca. 4.000Euro.**
