## Biserica fortificată Hamba / Hahnbach

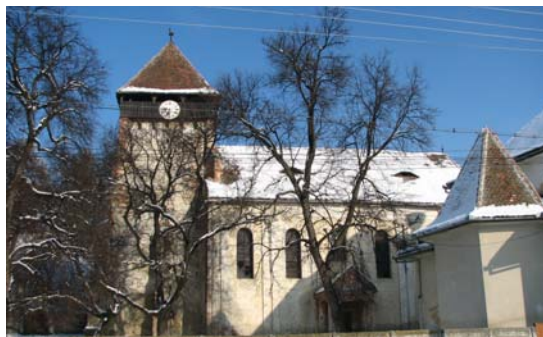
- elemente din lemn ale șarpantei putrezite (capete de căprior și coardă), noduri desfăcute
- degradări structurale majore ale zidurilor: crăpături deasupra ferestrelor, crăpătură verticală între contrafort N și zid (risc de prăbușire al contrafortului), în general numeroase crăpături și fisuri

- Înlocuirea capetelor elementelor șarpantei care sunt putrezite, fixare noduri desfăcute
- Pentru degradările structurale, care în cazul acestei biserici sunt majore, este necesară consultarea de urgență a unui inginer de rezistență, care în urma expertizei va stabili măsurile de intervenție care se impun!
