# Dach- und Hüllenprogramm zur Rettung siebenbürgischer Kirchenburgen

Leitstelle Kirchenburgen - Projektbüro beim Landeskonsistorium der Evangelischen Kirche A.B. in Rumänien

## Die evangelische Kirche Jakobeny / Iacobeni

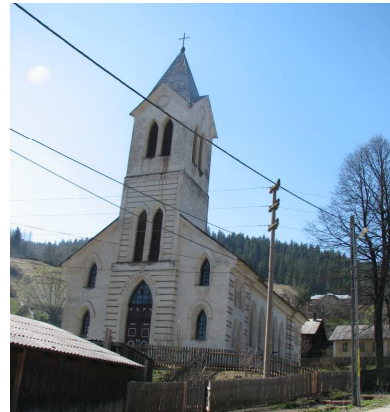
Die Kirche ist heute in einem relativ guten Zustand, benötigt nur einige Maßnahmen zur Instandhaltung und punktuelle Eingriffe an der Struktur. Die wachsenden Putzschäden, hervorgerufen durch Feuchtigkeit, erfordern umfangreichere Reparaturarbeiten (Aufsteigen von Feuchtigkeit im Mauerwerk verhindern, Zementputz entfernen und anschließend Neuperputz mit Kalkputz). Diese Maßnahmen sind nicht dringend.
