Dach- und Hüllenprogramm zur Rettung siebenbürgischer Kirchenburgen

Leitstelle Kirchenburgen - Projektbüro beim Landeskonsistorium der Evangelischen Kirche A.B. in Rumänien

Biserica evanghelică Iacobeni / Jakobeny

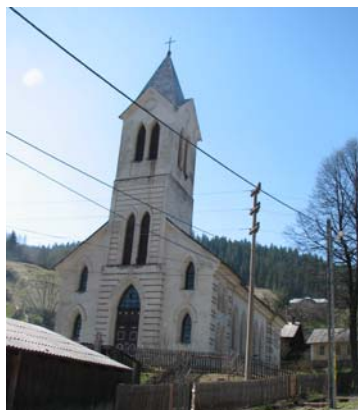
Biserica Evanghelică se află în stare relativ bună, fiind necesare doar unele măsuri de întreținere curentă, și unele intervenții punctuale la structură. Pentru degradările tencuielilor cauzate de umiditate sunt necesare lucrări extinse și costisitoare, nu doar reparații locale (este necesară limitării accesului apei la zidărie, desfacerea tencuielilor pe bază de mortar de ciment și retencuirea cu mortar pe bază de var), lucrări care de asemenea nu sunt urgente.
