# Programul de întreținere acoperișuri la bisericile fortificate din Transilvania

Biroul de coordonare biserici fortificate din cadrul Consistoriului Superior al Bisericii Evanghelice C.A. din România

## Biserica fortificată Târnăvioara / Kleinprobstdorf

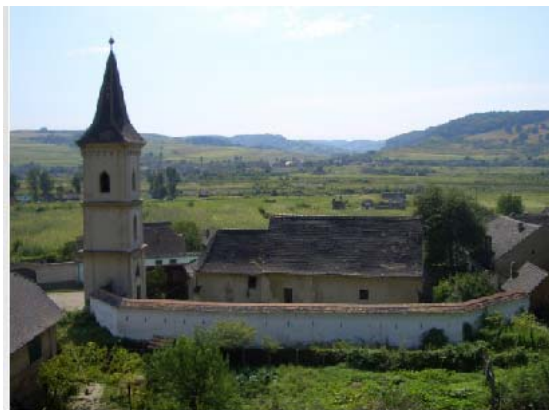
- Țigle de câmp și la streășină la învelitoarea navei bisericii cca. 5-10% degradate, alunecate, lipsă
- Zona de contact între învelitoarea navei și zidul de închidere al podului cu unele neetanșeități, degradări – țigle desprinse, lipsă, mortar desprins
- Țigle la învelitoare turn și intrare biserică desprinse, alunecate, sparte, cca. 10-15%

- jgheaburi și burlane în stare bună, burlanele deversează apa direct lângă ziduri (umiditate ascensională la tencuieli și zidărie)

- Tencuieli degradate din cauza umidității și vechimii la fațadele navei, corului, la contraforți și turn, cărămida fiind expusă intemperii și în pericol de degradare

- Crăpătură la una dintre ferestrele corului
- Degradări ale zidăriei la partea inferioară, atât exterior, cât și interior – săruri, umiditate;
- Degradări ale zidăriei fortificației din cauza umidității (ape meteorice, plantație de viță de vie care menține umiditatea lângă ziduri etc) și a depunerilor de substanțe corozive pe suprafața neprotejată de tencuială

- Plante și vegetație crescută lângă ziduri, care mențin umiditatea acestora și conduc la degradări extinse

- Verificarea coamelor și zonelor de contact cu zidul de închidere al podului, refacerea mortarului acolo unde este nevoie
- Înlocuirea țiglelor degradate cu unele de aceeași formă și mărime, așezarea pe poziție a celor deplasate, completarea celor lipsă
- Completarea țiglelor sparte la turn, asigurarea lor cu sârmă sau alt sistem de prindere de lați, pentru a se evita căderea lor

- Desfacere tencuieli pe bază de ciment, afectate de umiditate, uscare zidărie, refacere rosturi, refacere tencuieli cu mortar de bază de var (nu se va folosi ciment!)

- Reparare crapatura fereastra cor
- Reparare zid de incintă: îndepărtare vegetație de lângă ziduri, înlocuire cărămizi degradate, refacere rosturi
