BISERICA EVANGHELICĂ LUPENI

Această biserică are nevoie de ajutor!

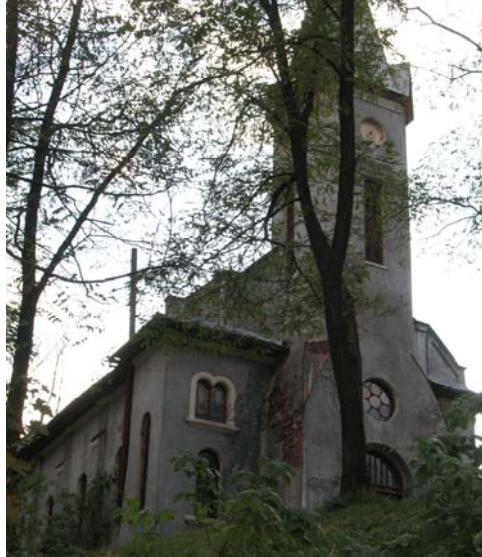
Municipiul Lupeni se află în partea de vest a depresunii Văii Jiului, la 18km distanță de Petroșani, județul Hunedoara. Biserica se află pe un deal și starea ei de întreținere este medie, aceasta prezentând mai multe tipuri de degradări, necesar a fi remediate cât mai curând pentru a nu permite agravarea lor și avansarea și la alte elemente constructive.
