Biserica fortificată Posmuș / Paßbusch

Biserica este monument de importanță locală (B), codul din lista monumentelor fiind BN-II-a-B-01686.

Starea generală a bisericii este mediocră, aceasta prezentând mai multe tipuri de degradări, importanța clădirii și statutul de monument istoric reclamând remedierea cât mai urgentă a acestora

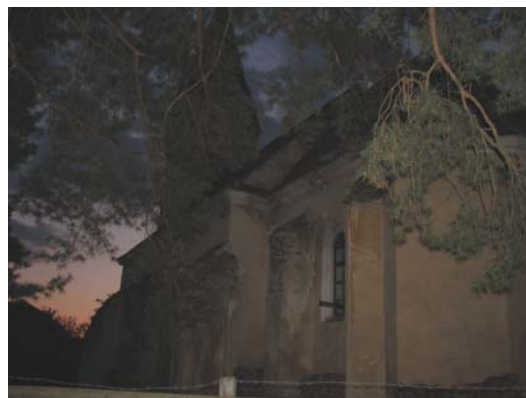
- Degradări structurale pe partea de vest: în partea stângă a intrării, acolo unde infiltrațiile de apă au condus la degradări majore ale șarpantei (cosoroabă putrezită, ruptă, capete de căpriori putreziți etc), zidul clădirii a fost și el afectat și s-a surpat la partea superioară, inclusiv cornișa, șarpanta rămânând în acea zonă suspendată; pe partea sudică a navei – două noduri afectate de ciupercă
- Degradări ale zidăriei contraforților, din cauza degradării protecției lor și infiltrațiilor de apă.
- Degradări la cornișe din cauza infiltrațiilor de apă prin învelitoarele neetanșe

- Închidere gaură în zid prin reșeserea zidăriei în zona surpată. Se vor folosi pietre recuperate din surpătură, sau, în cazul în care nu sunt suficiente, se pot folosi și cărămizi vechi, în stare bună, provenite din demolări
- La șarpantă: pe partea de vest înlocuire parțială a cosoroabei, a capetelor a doi grinzișori, a capetelor a 3 căpriori; pe partea de sud - înlocuirea unui capăt de căprior, a unui capăt de coardă și a unei porțiuni de cosoroabă în nodurile afectate
- repararea locală a cornișei, prin înlocuirea cărămizilor degradate (pe fațadele de nord și de sud), sau prin completarea celor lipsă (pe fațada de vest, acolo unde și zidul este degradat).
- Schimbarea cărămizilor degradate la contraforți, reșesere zidărie, umplere rosturi cu mortar de var
