Dach- und Hüllenprogramm zur Rettung siebenbürgischer Kirchenburgen

Leitstelle Kirchenburgen - Projektbüro beim Landeskonsistorium der Evangelischen Kirche A.B. in Rumänien

Die evangelische Kirche Pojorîta

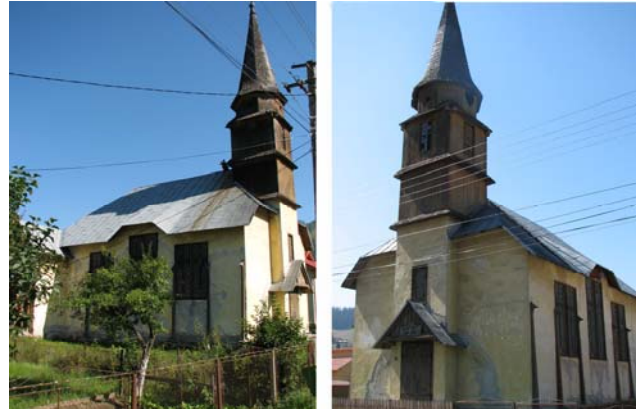
Pojorîta befindet sich in Suceava, an der DN 17 Verbindungsstraße zwischen Vatra Dornei und Câmpulung Moldovenesc. Die Evangelische Kirche liegt in der Mitte des Dorfes, in der Nähe des Bürgermeisteramtes. Die Holzkonstruktion ist relativ neu. Sie wurde 1910 gebaut und in den 80-er Jahren repariert, indem auch ein Zinkblechdach montiert wurde. Der Glockenturm hat eine Schindeldachdeckung. Die Evangelische Kirche befindet sich in einem relativ guten Zustand und benötigt nur einige Instandsetzungsmaßnahmen bzw. punktuelle statische Eingriffe. Einige Holzteile, deren Endstücken angefault sind müssen ersetzt werden.
