Program lucrări de întreținere la bisericile fortificate din Transilvania

Biroul de coordonare biserici fortificate – Birou în cadrul Bisericii Evanghelice C.A. din Transilvania

Biserica fortificată Romos / Rumes

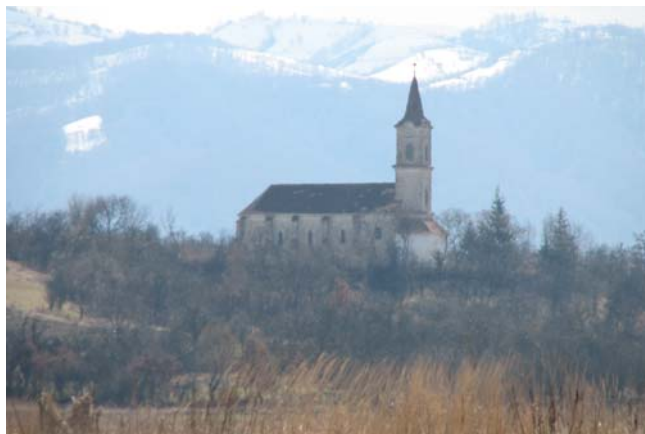
Pe toate fațadele se constată degradări cauzate de umiditate (din cauza învelitorii de țiglă cu deficiențe, a tencuielilor degradate care lasă zidăria de cărămidă expusă intemperiei, din cauza infiltrațiilor de apă din sol). Este necesară efectuarea lucrărilor de întreținere pentru a evita extinderea degradărilor existente și apariția altora noi.

- Țigle de câmp la învelitoarea navei bisericii cca. 10-15% degradate, alunecate, lipsă
- Țigle la streșină cca.30% deplasate, sparte, lipsă
- Lați degradați din cauza umidității cca.10%
- Zona de contact între învelitoarea navei și zidul de închidere al podului cu neetanșeități, degradări – țigle desprinse, lipsă, mortar căzut pe o suprafață de cca.25%
- Învelitoarea nouă peste intrare, țiglele nu respectă imaginea istorică a celor originale

- Tencuieli degradate din cauza umidității și vechimii la fațadele navei, corului, la contraforți și turn, cărămida fiind expusă intemperiei și în pericol de degradare

- Cornișe la turn degradate, tencuiala căzută, zidăria expusă intemperiei
- Protecții de cărămidă ale contraforților degradate, cca 5%
- Degradări ale zidăriei la partea inferioară, atât exterior, cât și interior – săruri, umiditate; la interior pe zidul absidei s-a aplicat bitum ca și măsură de combatere a umidității-inutil și contraindicat
- Crăpătură în grosimea zidului dintre turn și navă, la arcul pe sub care se urcă în turn, fisuri la cornișa navei
- Capete ale elementelor de lemn ale șarpantei putrezite, noduri desfacute

- Verificarea coamelor și zonelor de contact cu zidul de închidere al podului, refacerea mortarului acolo unde este nevoie
- Înlocuirea laților degradați
- Înlocuirea țiglelor degradate cu unele de aceeași formă și mărime, așezarea pe poziție a celor deplasate, completarea celor lipsă
- Refacerea învelitorii intrării cu țigle solzi de dimensiunea celor originale
- Asigurarea țiglelor turnului cu sârmă sau alt sistem de prindere de lați, pentru a se evita căderea lor pe acoperișul intrării
