BESCHREIBUNG DES ENSEMBLES

WESENTLICHE SCHÄDEN / KURZBESCHREIBUNG DER GEPLANTEN MASSNAHMEN

LAGEPLAN MIT ZUSÄTZLICH VORGESEHENEN MASSNAHMEN FÜR EINE TOURISTISCHE NUTZUNG

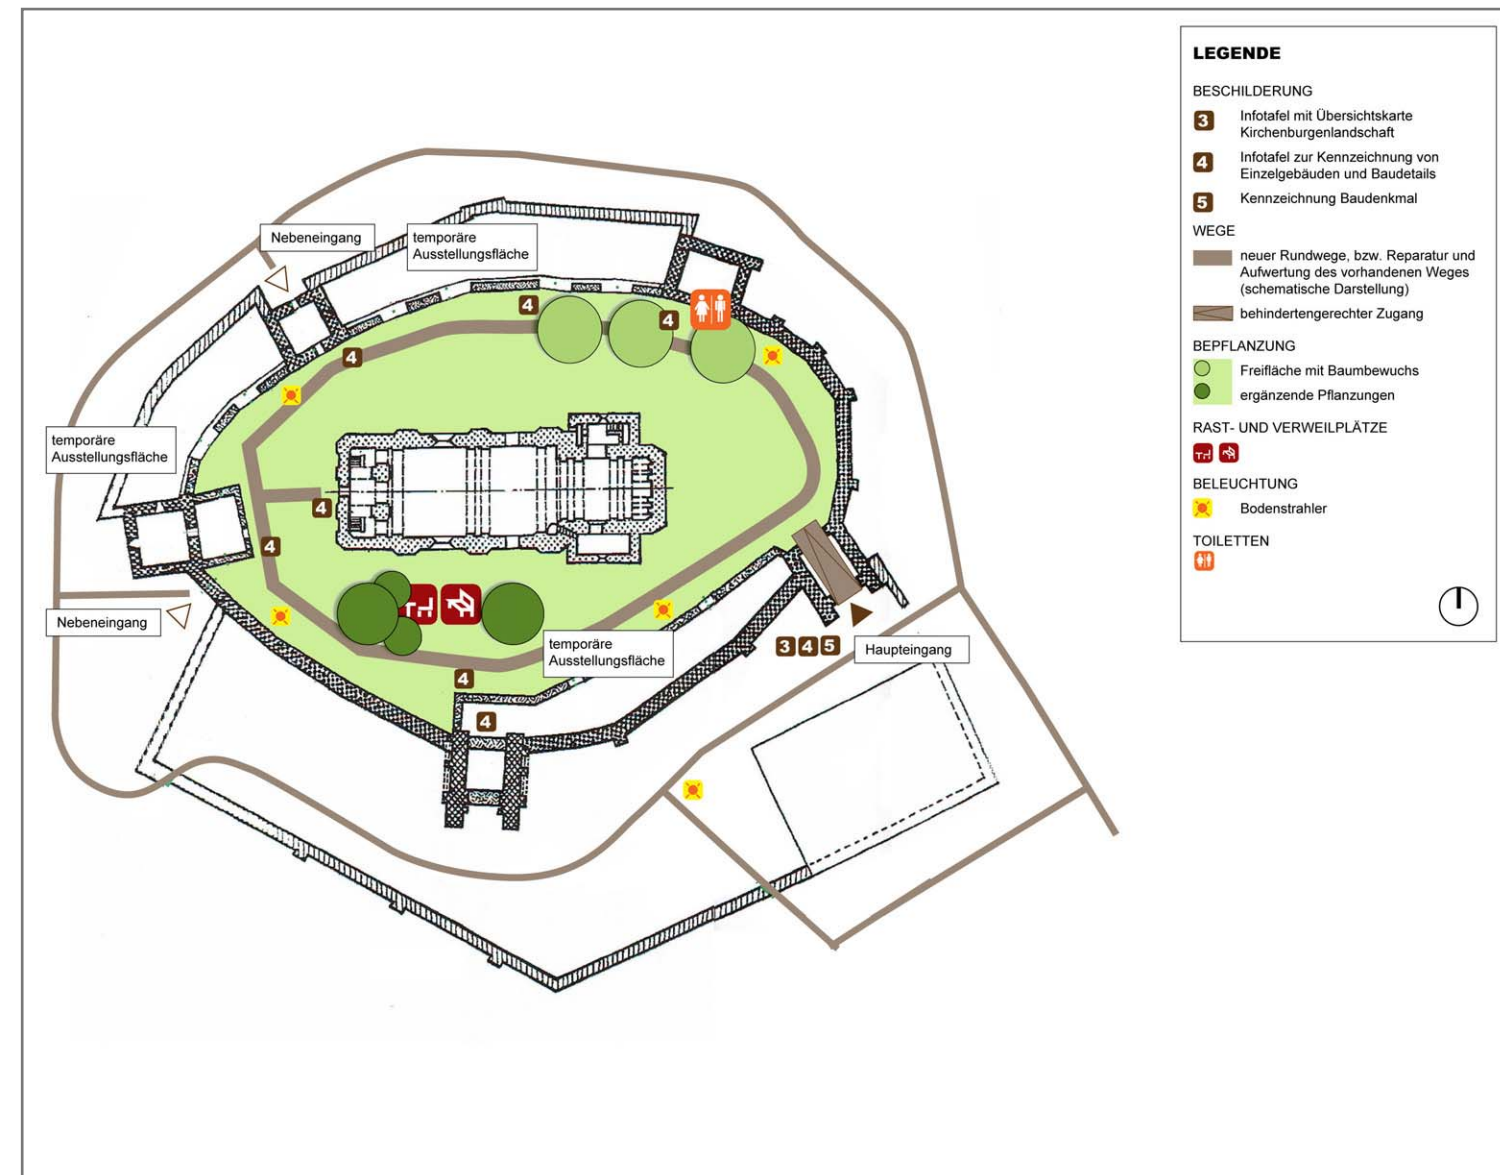
Beschilderung	Hinweisschilder vor und in der Kirchenburg sowie Wegweiser auf den Zufahrtswegen
Außenbeleuchtung	geplant
Alarmanlage	notwendig
Brandschutz	entsprechend gültiger Vorschriften
Möblierung	Aufstellung von Bänken, Tischen und Abfallbehältern im Burginnenhof
Toiletten	Einrichtung von ökologischen Toiletten
Zugänglichkeit Turm	Herstellung der Zugänglichkeit zu den Wehrtürmen entsprechend gültigen Vorschriften
Freiflächengestaltung	u.a. Anlage von Wegen, ergänzende Gehölzpflanzungen
Anlage Stellplätze	Anlage in Abstimmung mit der örtlichen Kommunalverwaltung
Instandsetzung Zuweg /-fahrt	Schaffung behindertengerechter Zugang zur Kirchenburg
Sonstiges	Einrichtung einer temporären Ausstellungsfläche
