BESCHREIBUNG DES ENSEMBLES

WESENTLICHE SCHÄDEN / KURZBESCHREIBUNG DER GEPLANTEN MASSNAHMEN

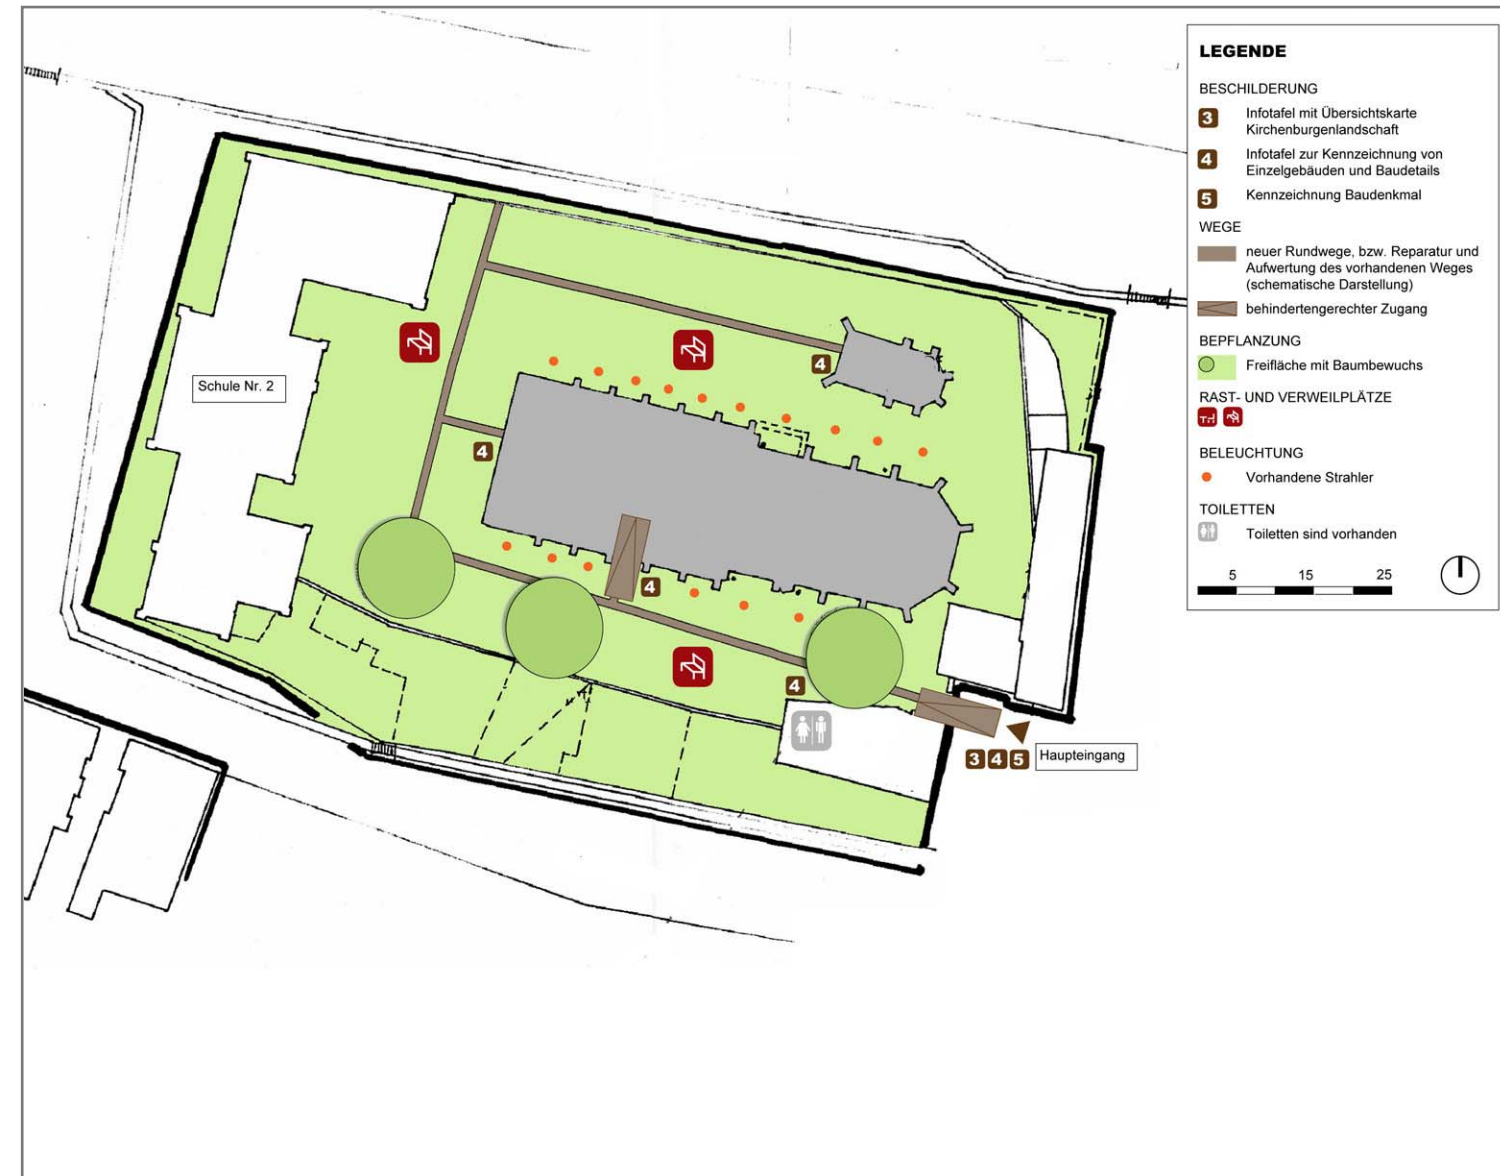
LAGEPLAN MIT ZUSÄTZLICH VORGESEHENEN MASSNAHMEN FÜR EINE TOURISTISCHE NUTZUNG

Beschilderung	Hinweisschilder vor und in der Kirchenburg sowie Wegweiser auf den Zufahrtswegen
Außenbeleuchtung	vorhanden
Alarmanlage	vorhanden
Brandschutz	entsprechend gültigen Vorschriften
Möblierung	Aufstellung von Tischen, Bänken und Abfallbehältern
Toiletten	Besucher-WC mit Anschluss an die öffentliche Kanalisation ist vorhanden
Zugänglichkeit Turm	entfällt
Freiflächengestaltung	minimale Gestaltung
Anlage Stellplätze	im Ortszentrum vorhanden
Instandsetzung Zuweg /-fahrt	Schaffung behindertengerechter Zugang
