BESCHREIBUNG DES ENSEMBLES

WESENTLICHE SCHÄDEN / KURZBESCHREIBUNG DER GEPLANTEN MASSNAHMEN

LAGEPLAN MIT ZUSÄTZLICH VORGESEHENEN MASSNAHMEN FÜR EINE TOURISTISCHE NUTZUNG

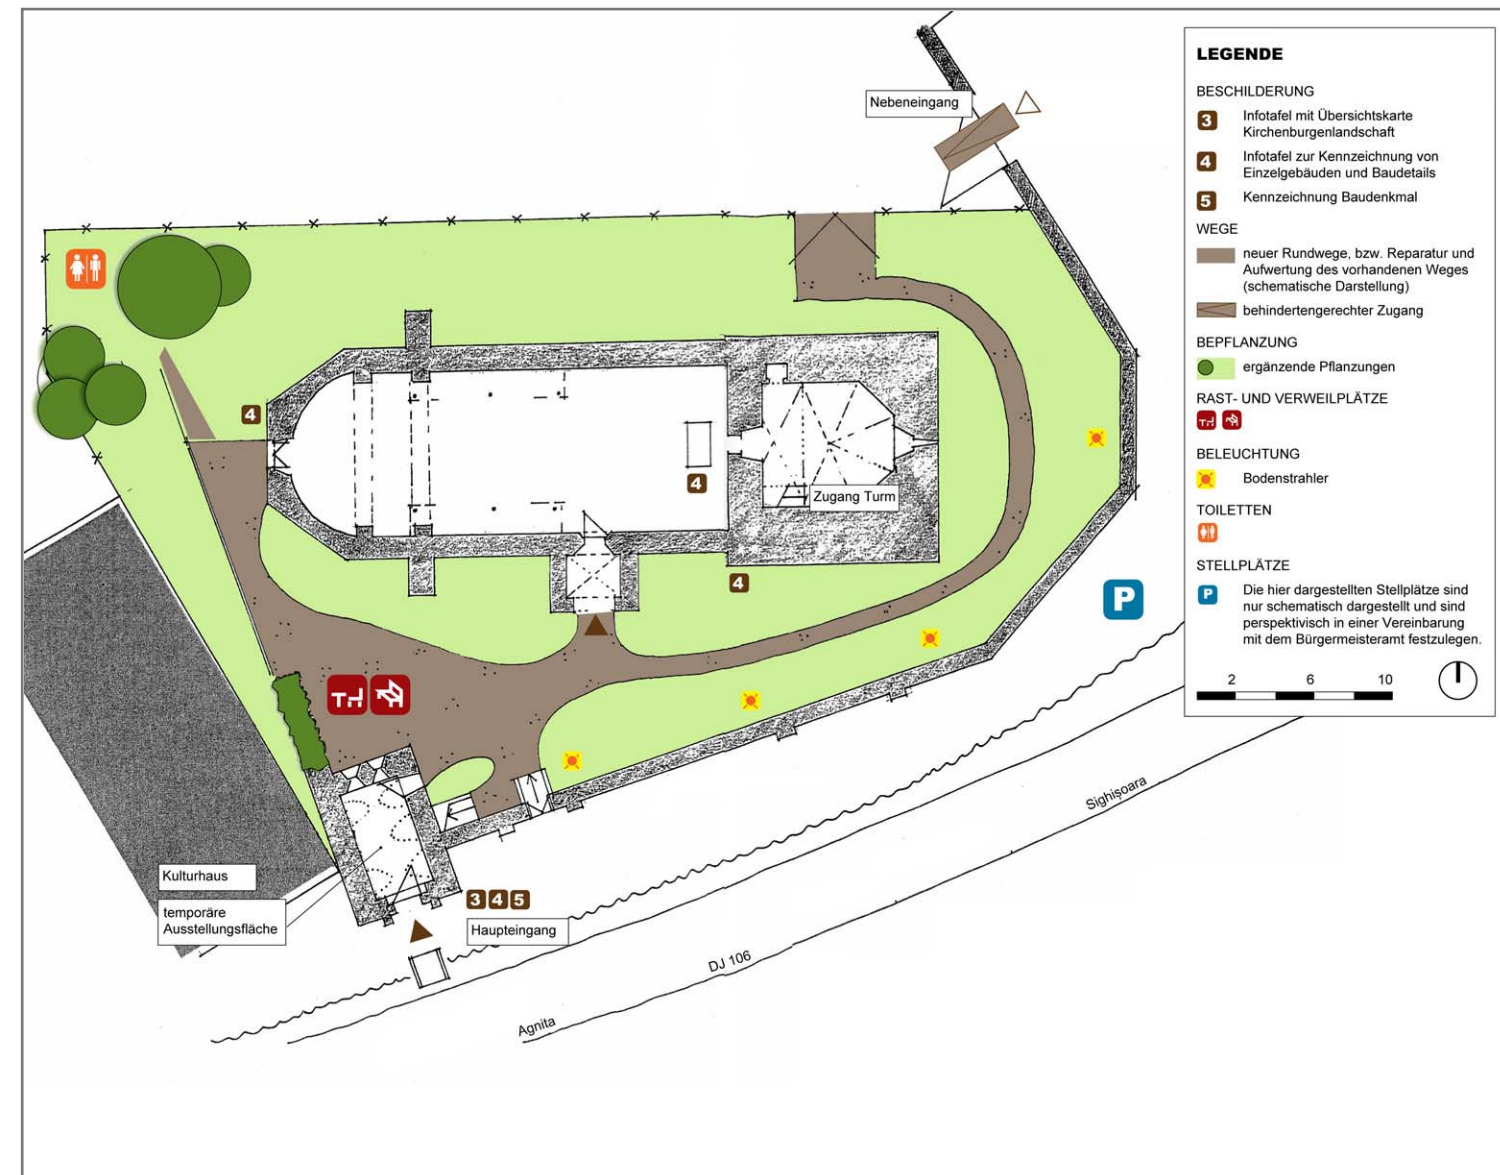
Beschilderung	Hinweisschilder vor und in der Kirchenburg sowie Wegweiser auf den Zufahrtswegen
Außenbeleuchtung	Geplant
Alarmanlage	Notwendig
Brandschutz	Maßnahmen entsprechend gültigen Vorschriften
Möblierung	Aufstellung von Tischen, Bänken und Abfallbehältern
Toiletten	Einrichtung von ökologischen Toiletten
Zugänglichkeit Turm	Die Zugänglichkeit ist unter Einbeziehung und dem Erhalt der originalen historischen Bausubstanz entsprechend den gültigen Vorschriften vorgesehen.
Freiflächengestaltung	Die Freiflächen werden durch Wege und ergänzende Gehölzpflanzungen aufgewertet. Im rückwärtigen Bereich ist eine neue Einfriedung mit zusätzlichem Zugang geplant.
Anlage Stellplätze	Anlage auf dem östlich der Kirchenburg gelegenen Dorfanger in Abstimmung mit der örtlichen Kommunalverwaltung
Instandsetzung Zuweg /-fahrt	Schaffung behindertengerechter Zugang
Burghüterwohnung	Einrichtung einer temporären Ausstellungsfläche im ehemaligen Torgebäude
