## BESCHREIBUNG DES ENSEMBLES

## WESENTLICHE SCHÄDEN / KURZBESCHREIBUNG DER GEPLANTEN MASSNAHMEN

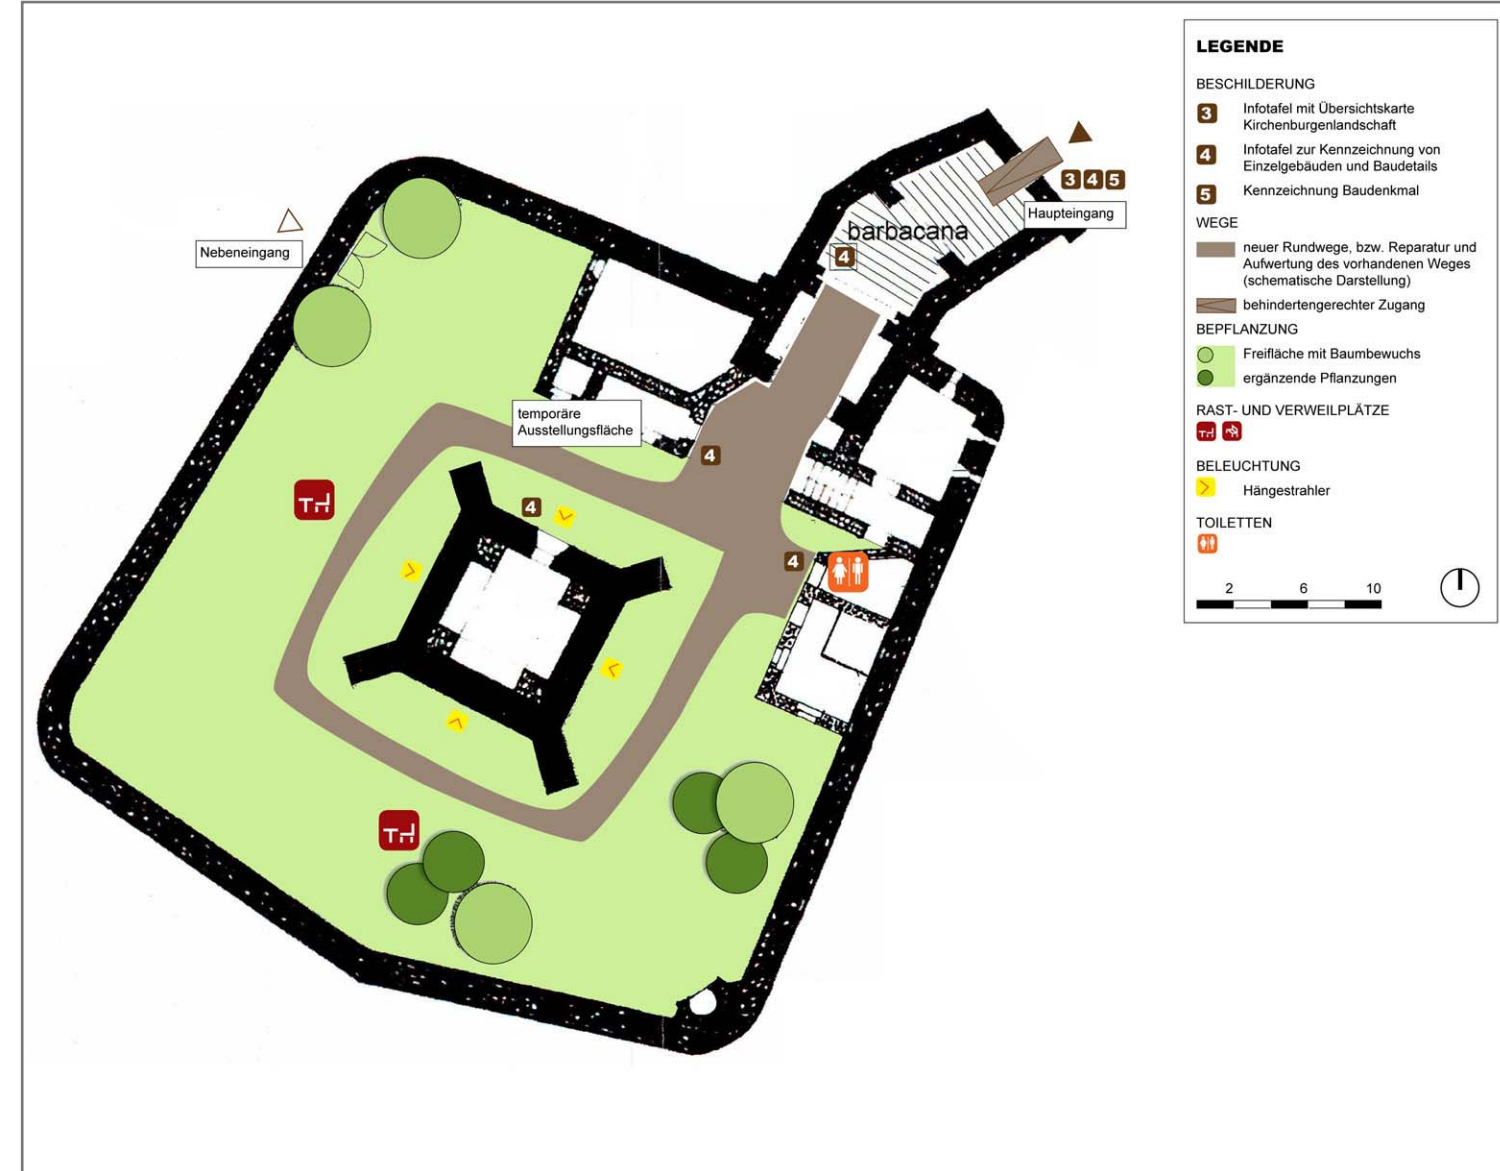
## LAGEPLAN MIT ZUSÄTZLICH VORGESEHENEN MASSNAHMEN FÜR EINE TOURISTISCHE NUTZUNG

Beschilderung	Hinweisschilder vor und in der Kirchenburg sowie Wegweiser auf den Zufahrtswegen
Außenbeleuchtung	vorhanden, minimal ergänzen
Alarmanlage	notwendig
Brandschutz	Maßnahmen entsprechend gültigen Vorschriften
Möblierung	Aufstellung von Bänken, Tischen und Abfallbehältern
Toiletten	Einrichtung von ökologischen Toiletten
Zugänglichkeit Turm	entsprechend gültigen Vorschriften
Freiflächengestaltung	kleinere ergänzende Maßnahmen
Anlage Stellplätze	in Abstimmung mit der örtlichen Kommunalverwaltung
Instandsetzung Zuweg /-fahrt	Schaffung behindertengerechter Zugang
