BESCHREIBUNG DES ENSEMBLES

WESENTLICHE SCHÄDEN / KURZBESCHREIBUNG DER GEPLANTEN MASSNAHMEN

LAGEPLAN MIT ZUSÄTZLICH VORGESEHENEN MASSNAHMEN FÜR EINE TOURISTISCHE NUTZUNG

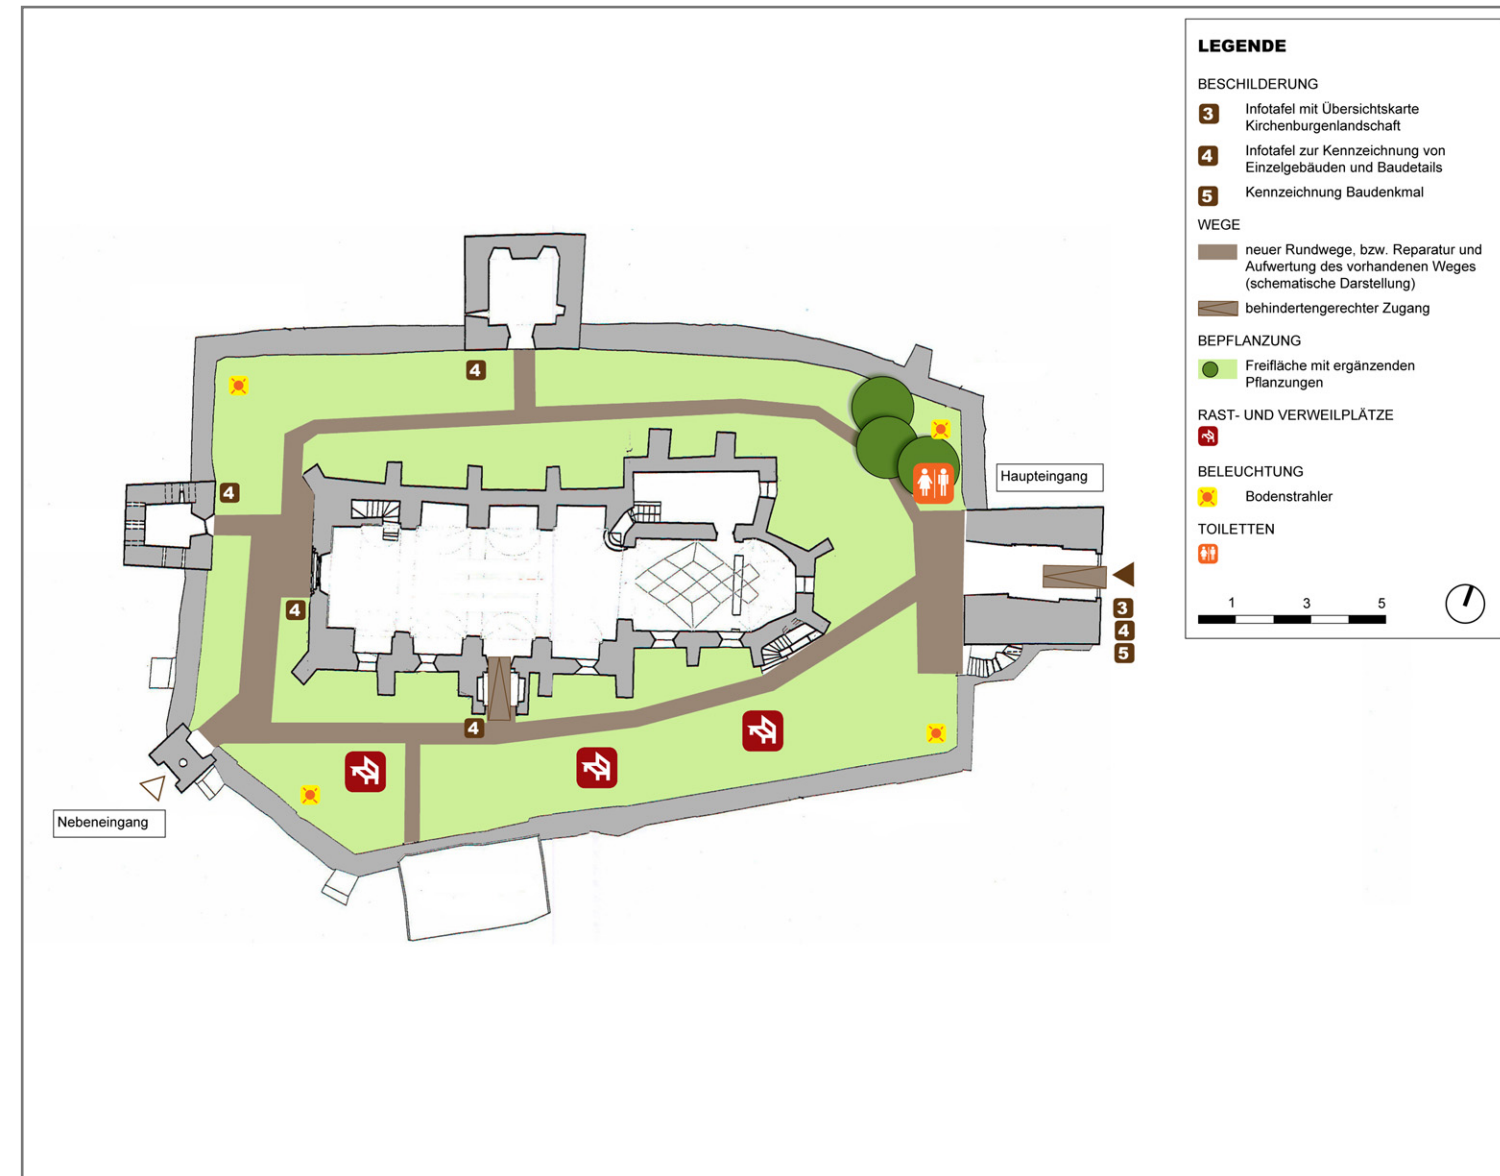
Beschilderung	Hinweisschilder vor und in der Kirchenburg sowie Wegweiser auf den Zufahrtswegen
Außenbeleuchtung	minimales Konzept, insbesondere zum Schutz vor Vandalismus und Einbruch
Alarmanlage	notwendig
Brandschutz	Maßnahmen entsprechend gültigen Vorschriften
Möblierung	Aufstellung von Tischen, Bänken und Abfallbehältern
Toiletten	Einrichtung von ökologischen Toiletten
Zugänglichkeit Turm	Der Glockenturm ist entsprechend der gültigen Vorschriften zugänglich zu machen. Die Zwischengeschosse und die obere Plattform sind mit einem Holzbelag zu versehen.
Freiflächengestaltung	minimal, Anlage von Rundweg und kleinere Pflanzflächen
Anlage Stellplätze	Anlage in Abstimmung mit der örtlichen Kommunalverwaltung
Instandsetzung Zuweg /-fahrt	Wiederherstellung Brücke zum Westturm, Schaffung behindertengerechter Zugang
