DESCRIEREA ANSAMBLULUI

PLAN DE ANSAMBLU CU MĂSURI ADIȚIONALE DE AMENAJĂRI TURISTICE AVUTE ÎN VEDERE

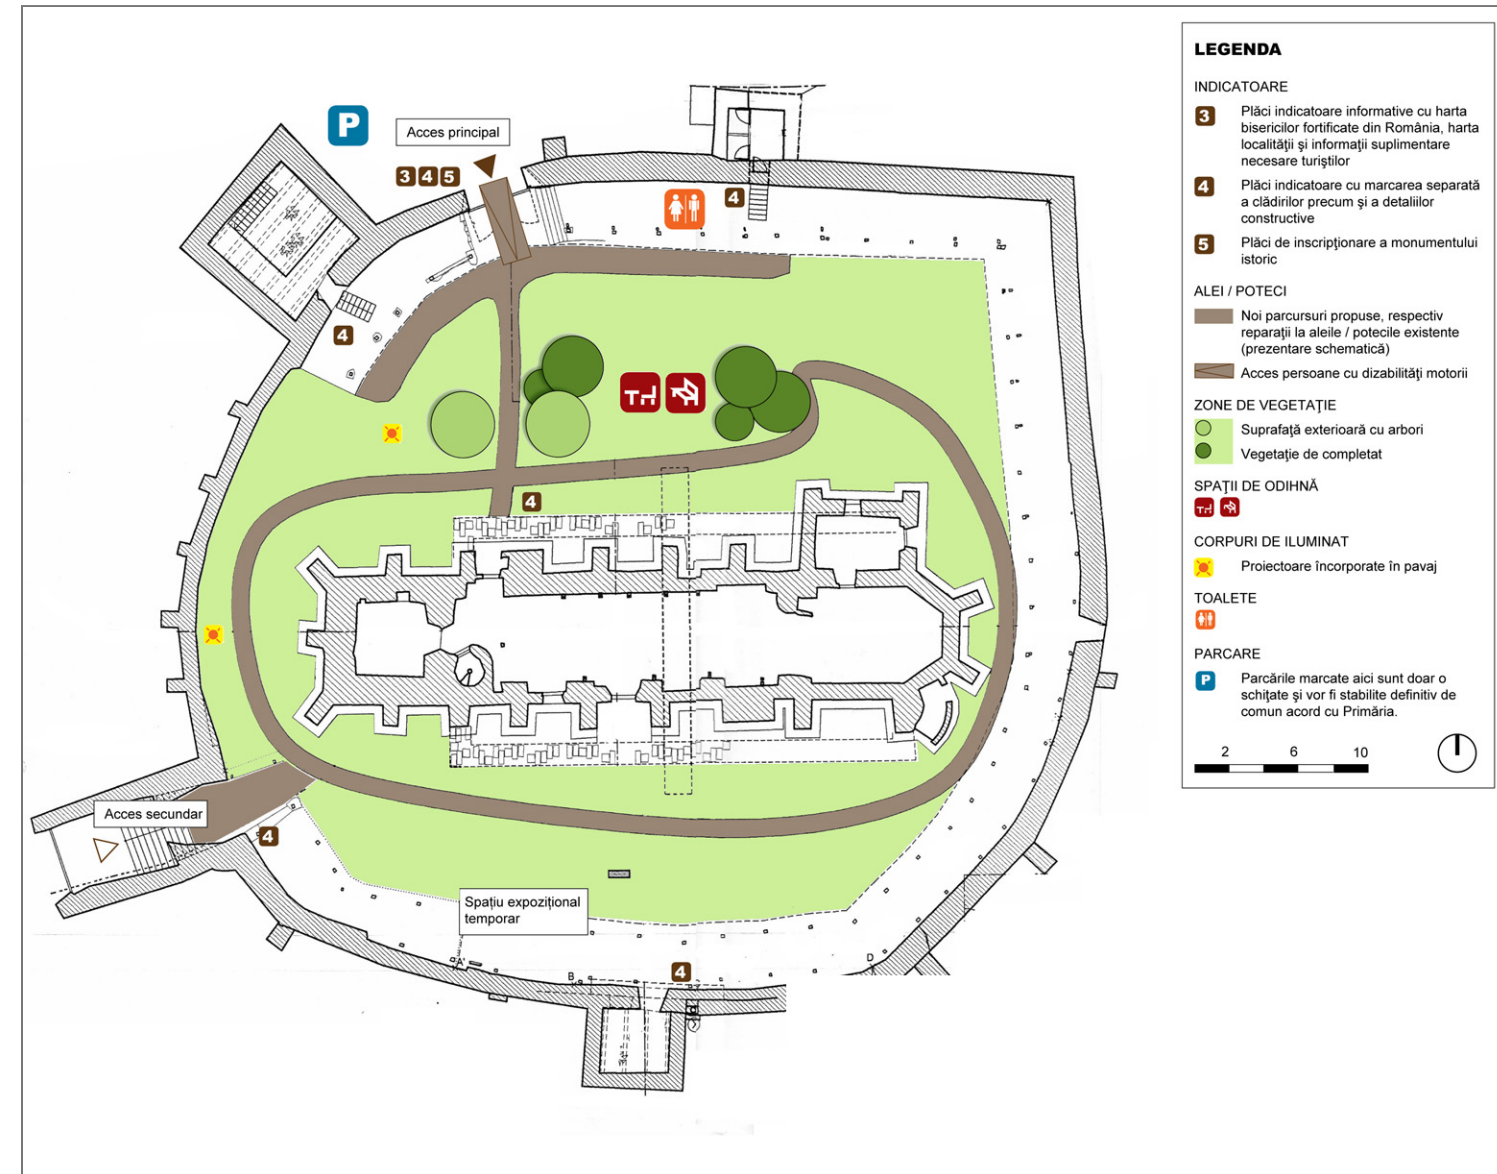
Amplasarea indicatoarelor	Plăci indicatoare în fața și în interiorul bisericii și indicatoare de direcție pe drumurile de acces
Iluminat arhitectural	este prevăzut în proiect
Sisteme de alarmă	Necesar
Sistem de protecție împotriva incendiilor	Măsuri conform prevederilor în vigoare
Mobilier exterior	Amplasare bănci, mese, coșuri de gunoi în incinta ansamblului
Grupuri sanitare	Amplasare toaletă ecologică
Accesibilitate turnuri	acces circumvalație și turn din partea de sud prevăzut în proiect
Amenajări peisagistice	Completarea vegetației cu specii lemnoase și amenajarea unui traseu-circuit
Amenajare parcare	În fața ansamblului, corelat cu administrația publică locală
Refacere acces pietonal	Asigurare acces persoane cu mobilitate redusă în incintă.
Altele	Posibilitate de vizitare latrină medievală conservată, amenajare spații expoziționale temporare
