DESCRIEREA ANSAMBLULUI

DETERIORĂRI / MĂSURI PREVĂZUTE

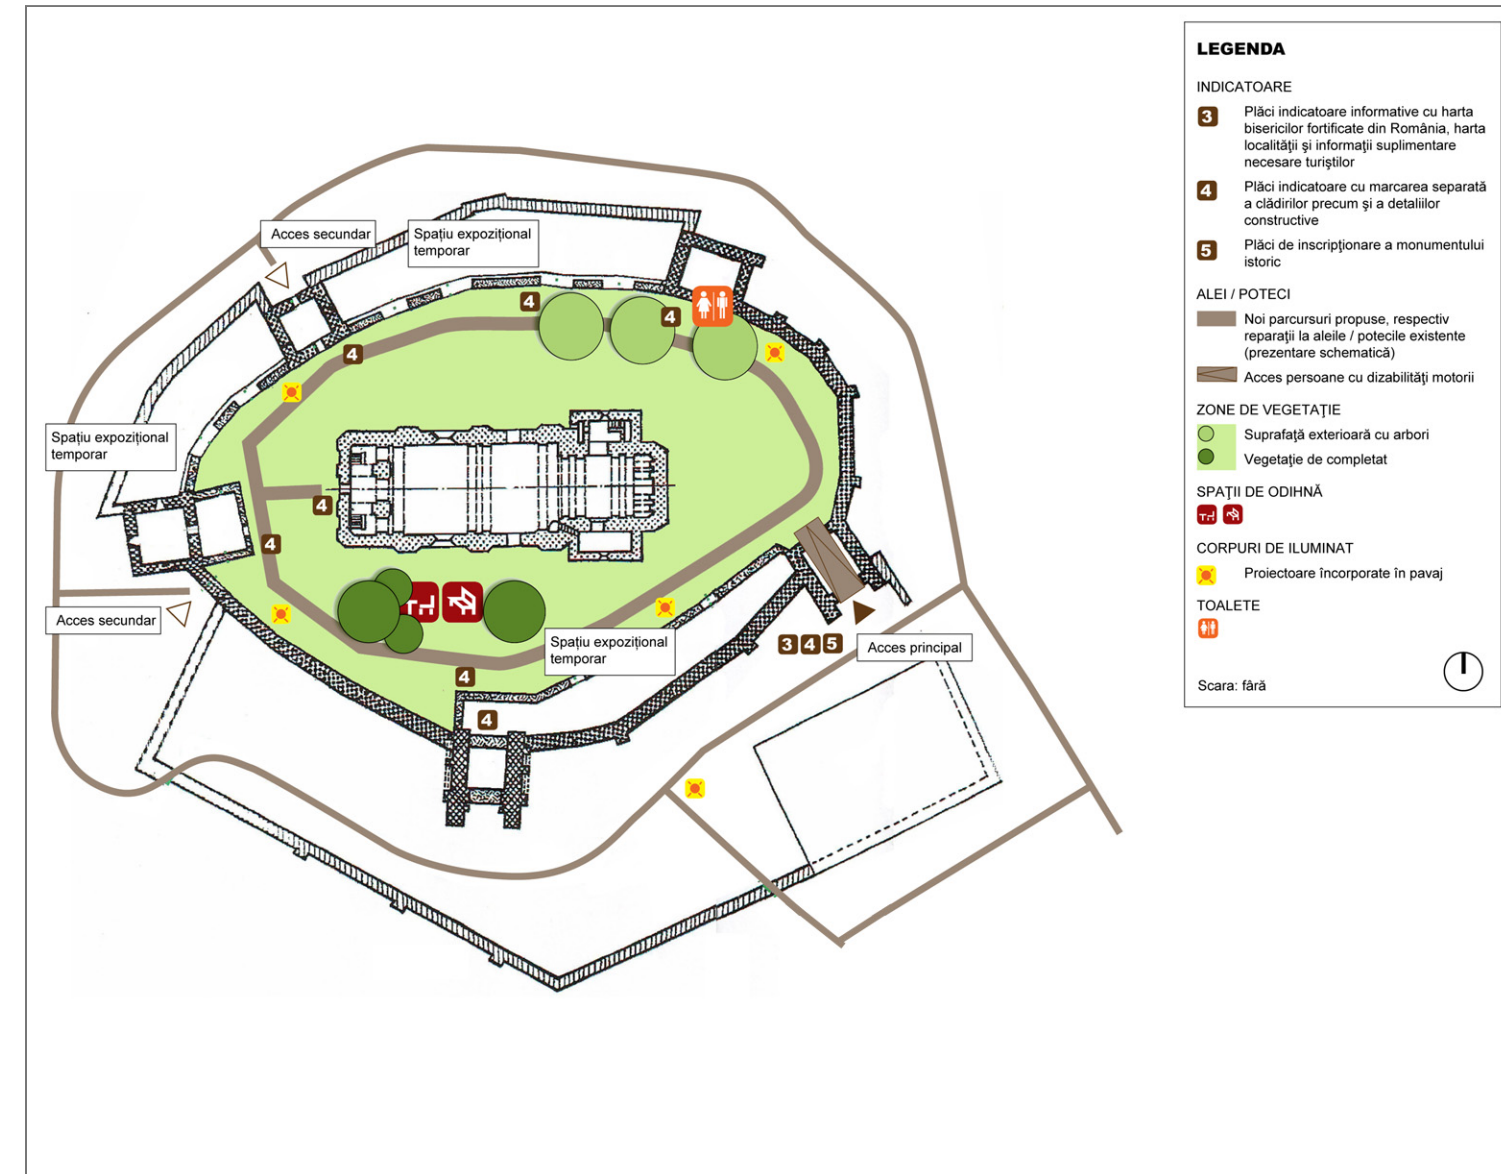
PLAN DE ANSAMBLU CU MĂSURI ADIȚIONALE DE AMENAJĂRI TURISTICE AVUTE ÎN VEDERE

Amplasarea indicatoarelor	Plăci indicatoare în fața și în interiorul bisericii și indicatoare de direcție pe drumurile de acces
Iluminat arhitectural	este prevăzut în proiect
Sisteme de alarmă	Necesar
Sistem de protecție împotriva incendiilor	Conform prevederilor în vigoare
Mobilier exterior	Amplasare bănci, mese, coșuri de gunoi în incinta interioară a cetății
Grupuri sanitare	Amplasare toaletă ecologică
Accesibilitate turnuri	Amenajare acces turnuri de apărare conform prevederilor în vigoare
Amenajări peisagistice	între altele amenajare drumuri, completarea vegetației prin plantarea speciilor lemnoase
Amenajare parcare	amenajare în conformitate cu administrația publică locală
Refacere acces pietonal	Asigurare acces persoane cu mobilitate redusă în incintă.
Altele	între altele, amenajare spațiu expozițional temporar
