## DESCRIEREA ANSAMBLULUI

Biserica fortificată din Ighisul Nou a fost construită între secolele XIV și XV. Este un exemplu relevant pentru conservarea unui ansamblu de dimensiuni mai reduse, inclusiv transformările și adaosurile efectuate de-a lungul secolelor. Micul bastion rotund păstrat și astăzi conferă ansamblului un farmec aparte.

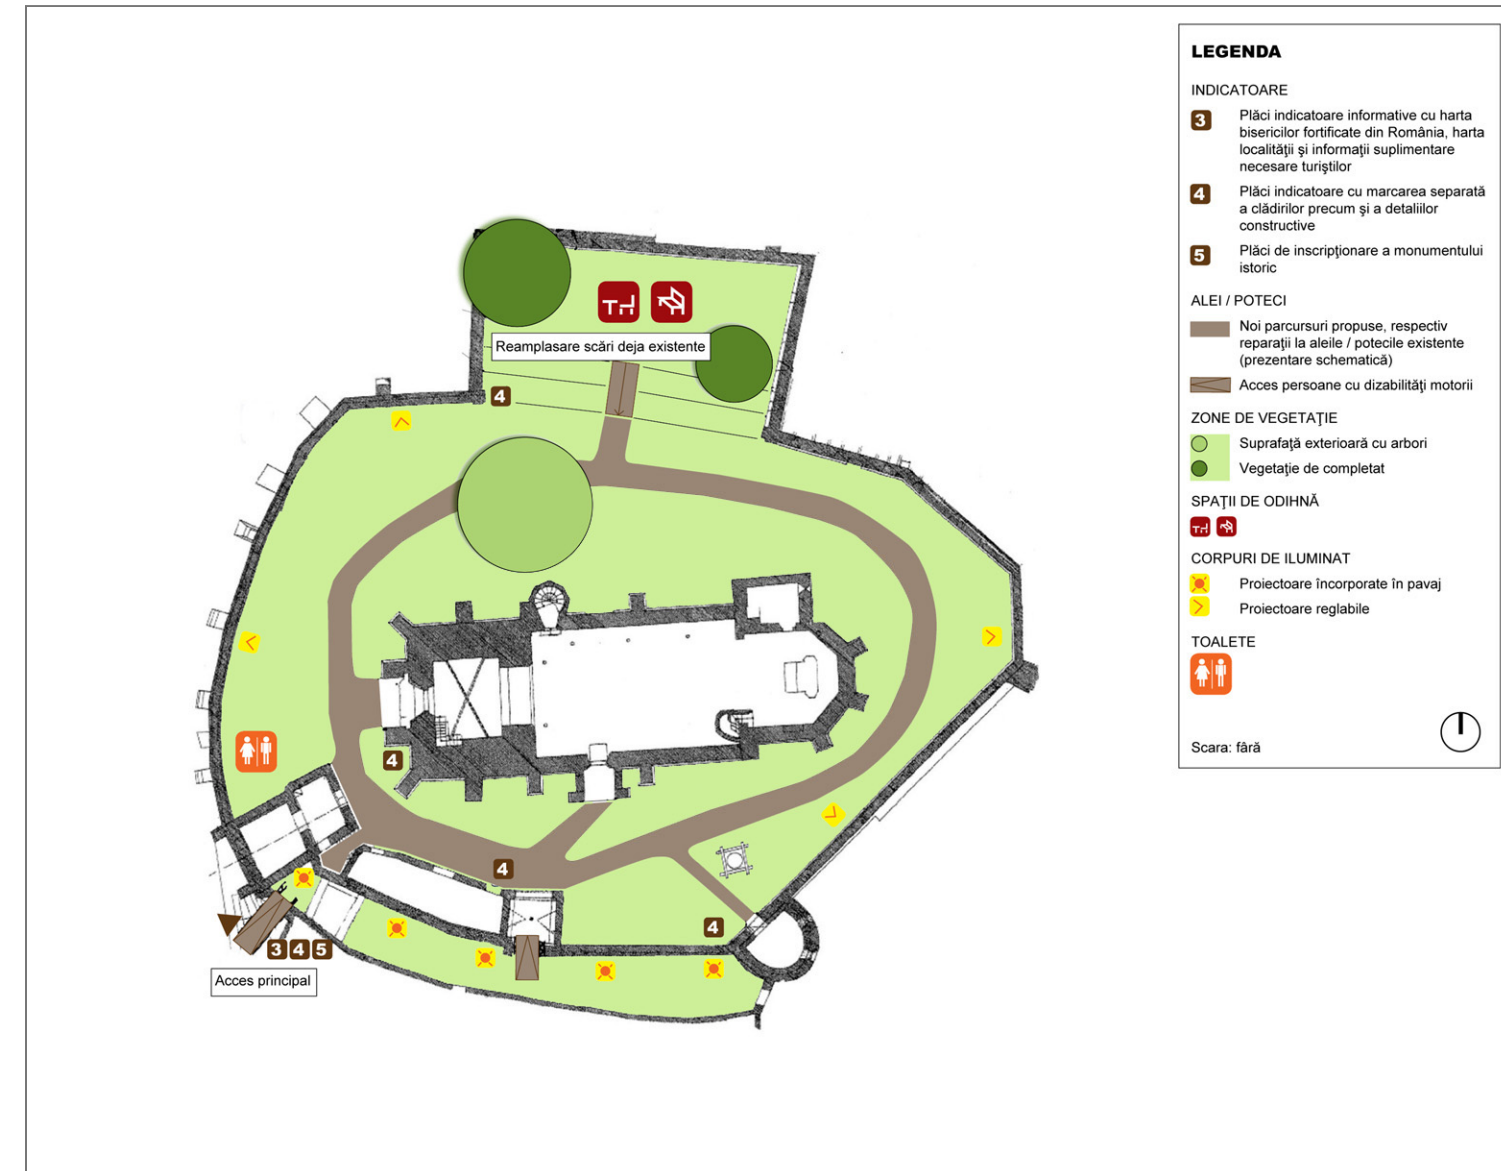
## PLAN DE ANSAMBLU CU MĂSURI ADIȚIONALE DE AMENAJĂRI TURISTICE AVUTE ÎN VEDERE

Amplasarea indicatoarelor	Plăci indicatoare în fața și în interiorul bisericii și indicatoare de direcție pe drumurile de acces
Iluminat arhitectural	Concept cu un consum minim de energie
Sisteme de alarmă	Necesar
Sistem de protecție împotriva incendiilor	Măsuri conform prevederilor în vigoare
Mobilier exterior	Eventual amenajarea unui loc pentru picnic în zona fostelor camere adosate zidurilor (bănci, mese), utilizarea inclusiv ca și loc de desfășurare a diferitelor evenimente festive
Grupuri sanitare	Amplasare toaletă ecologică
Accesibilitate turnuri	Refacerea respectiv completarea treptelor (piatră naturală, lemn), alte măsuri în conformitate cu prevederile în vigoare
Amenajări peisagistice	Amenajarea căilor de acces utilizând piatră de râu în locul pavajelor din beton existente, plantarea de arbori și arbuști în incintă.
Amenajare parcare	Prevăzut în centrul satului; necesară corelarea cu administrația publică locală

Refacere acces pietonal	Amenajarea căilor de acces pentru persoanele cu mobilitate redusă (acces vest)
