BESCHREIBUNG DES ENSEMBLES

WESENTLICHE SCHÄDEN / KURZBESCHREIBUNG DER GEPLANTEN MASSNAHMEN

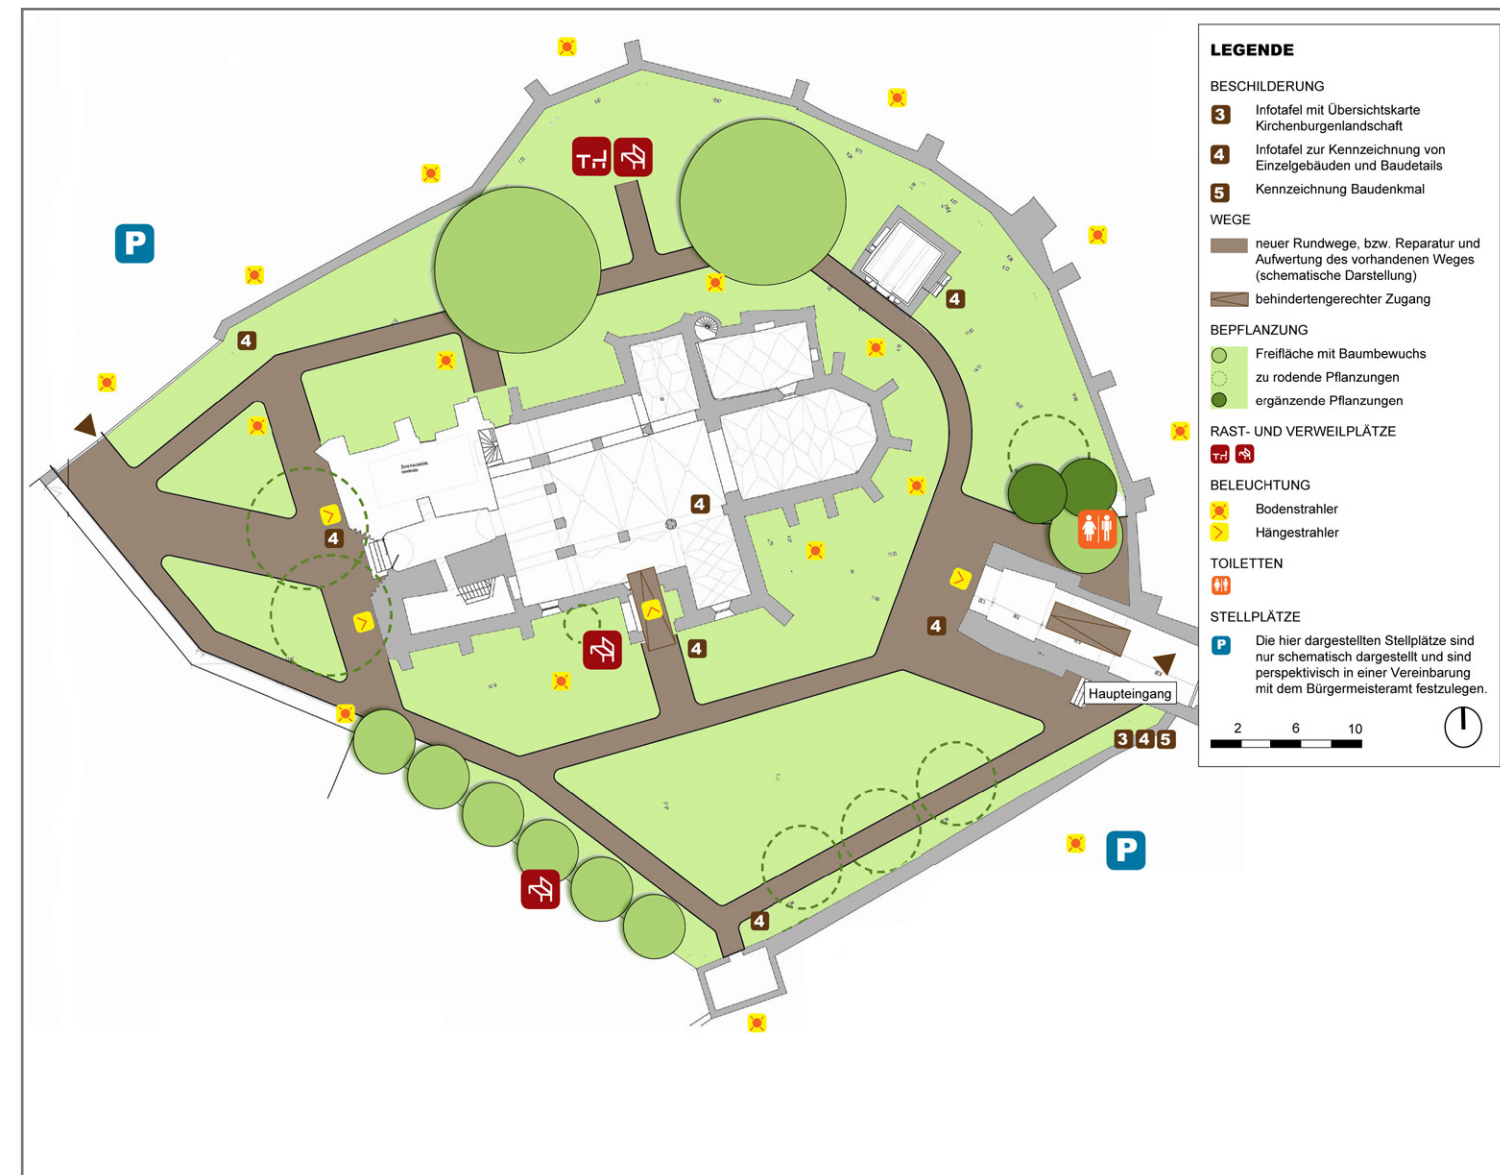
LAGEPLAN MIT ZUSÄTZLICH VORGESEHENEN MASSNAHMEN FÜR EINE TOURISTISCHE NUTZUNG

Beschilderung	Hinweisschilder vor und in der Kirchenburg sowie Wegweiser auf den Zufahrtswegen
Außenbeleuchtung	vorhanden, Erweiterung vorgesehen
Alarmanlage	notwendig
Brandschutz	Maßnahmen entsprechend gültigen Vorschriften
Möblierung	Aufstellung von Tischen, Bänken und Abfallbehältern
Toiletten	Einrichtung von ökologischen Toiletten
Zugänglichkeit Turm	Maßnahmen entsprechend gültiger Vorschriften
Freiflächengestaltung	ergänzende Gehölzpflanzungen im Innenbereich, Ersatz der Oberflächenbeläge aus Beton mit Flußsteinen in Kies verlegt
Anlage Stellplätze	Anlage in Abstimmung mit der örtlichen Kommunalverwaltung
Instandsetzung Zuweg /-fahrt	nicht notwendig
