DESCRIEREA ANSAMBLULUI

Biserica fortificată din Ațel este situată în centrul localității și a fost construită, în mai multe etape, între sec. XIV și XV. Etapele succesive se pot identifica ușor în alcătuirea ansamblului. Edificiul cu două nave este deosebit de bogat împodobit cu ornamente din piatră, printre altele la portalul vestic masiv, la fațada turnului clopotniță și în interior.

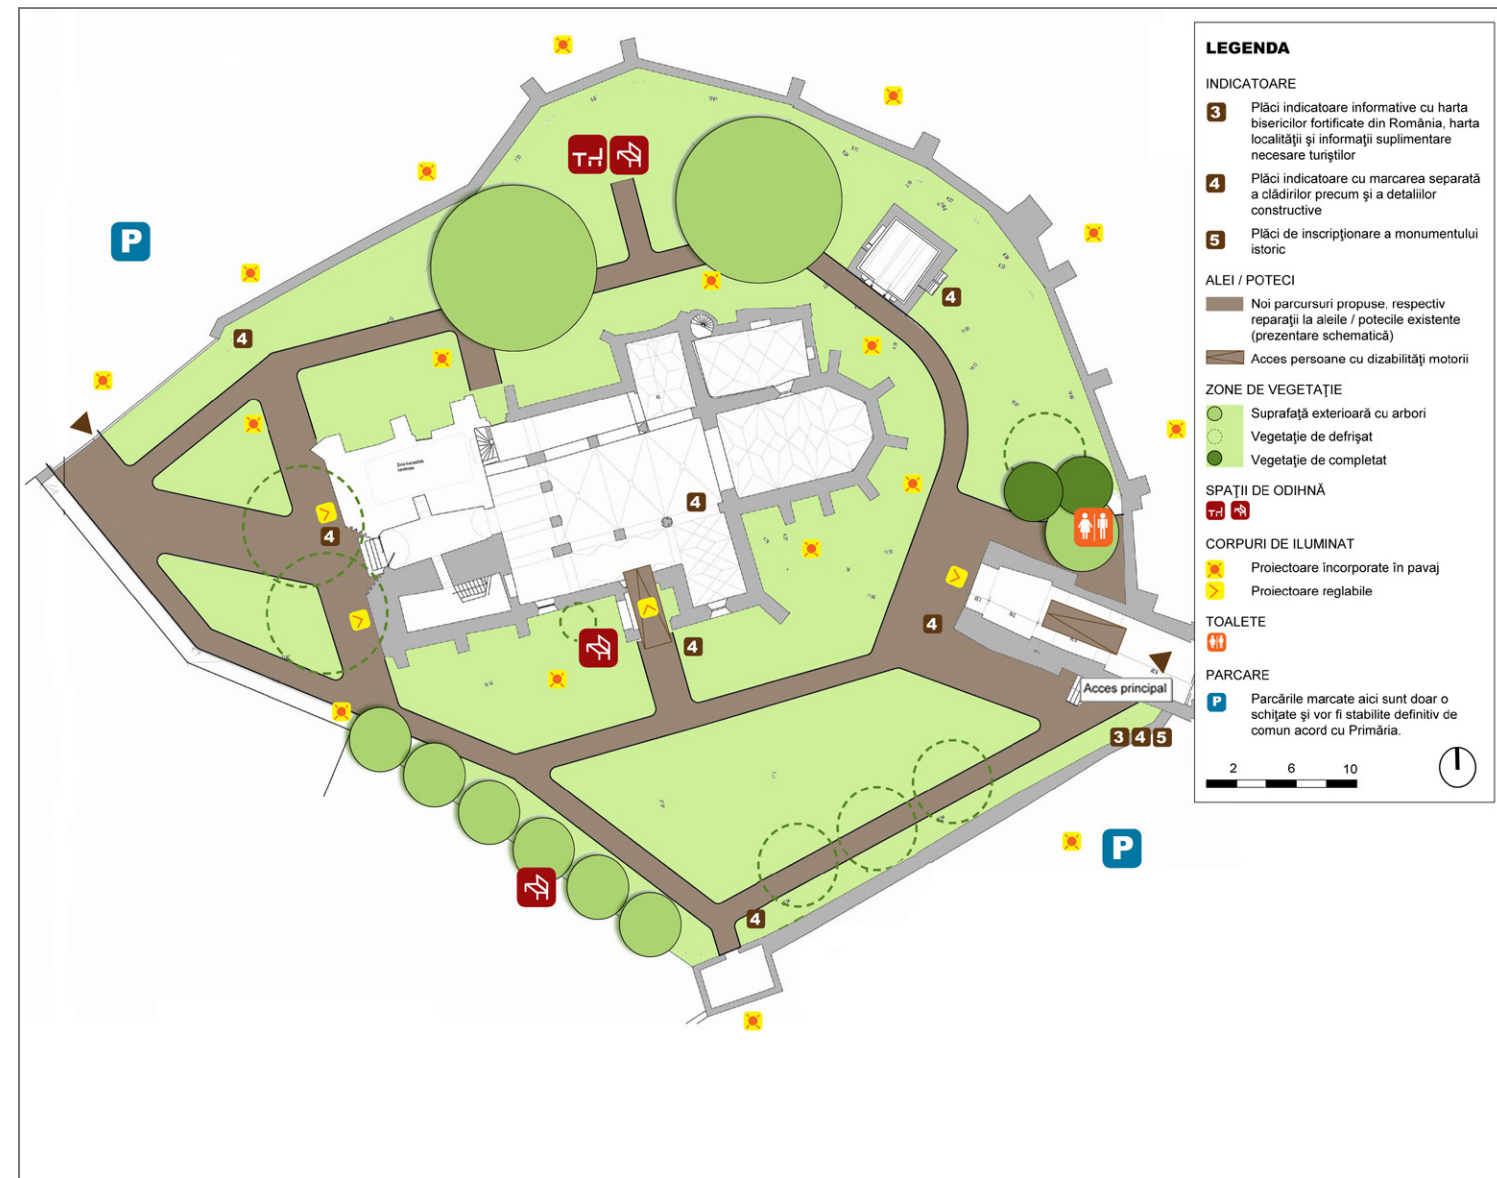
PLAN DE ANSAMBLU CU MĂSURI ADIȚIONALE DE AMENAJĂRI TURISTICE AVUTE ÎN VEDERE

Amplasarea indicatoarelor	Plăci indicatoare în fața și în interiorul bisericii și indicatoare de direcție pe drumurile de acces
Iluminat arhitectural	Existent, prevăzută extindere
Sisteme de alarmă	Necesar
Sistem de protecție împotriva incendiilor	Măsuri conform prevederilor în vigoare
Mobilier exterior	Amplasare bănci, mese și coșuri de gunoi
Grupuri sanitare	Amplasare toaletă ecologică
Accesibilitate turnuri	Măsuri conform prevederilor în vigoare
Amenajări peisagistice	Completarea vegetației prin plantare de specii lemnoase în incintă, înlocuirea suprafețelor din beton cu piatră de râu în pat de pietriș.
Amenajare parcare	amenajare în conformitate cu administrația publică locală
Refacere acces pietonal	Asigurare acces persoane cu mobilitate redusă în incintă.
