DESCRIEREA ANSAMBLULUI

DETERIORĂRI / MĂSURI PREVĂZUTE

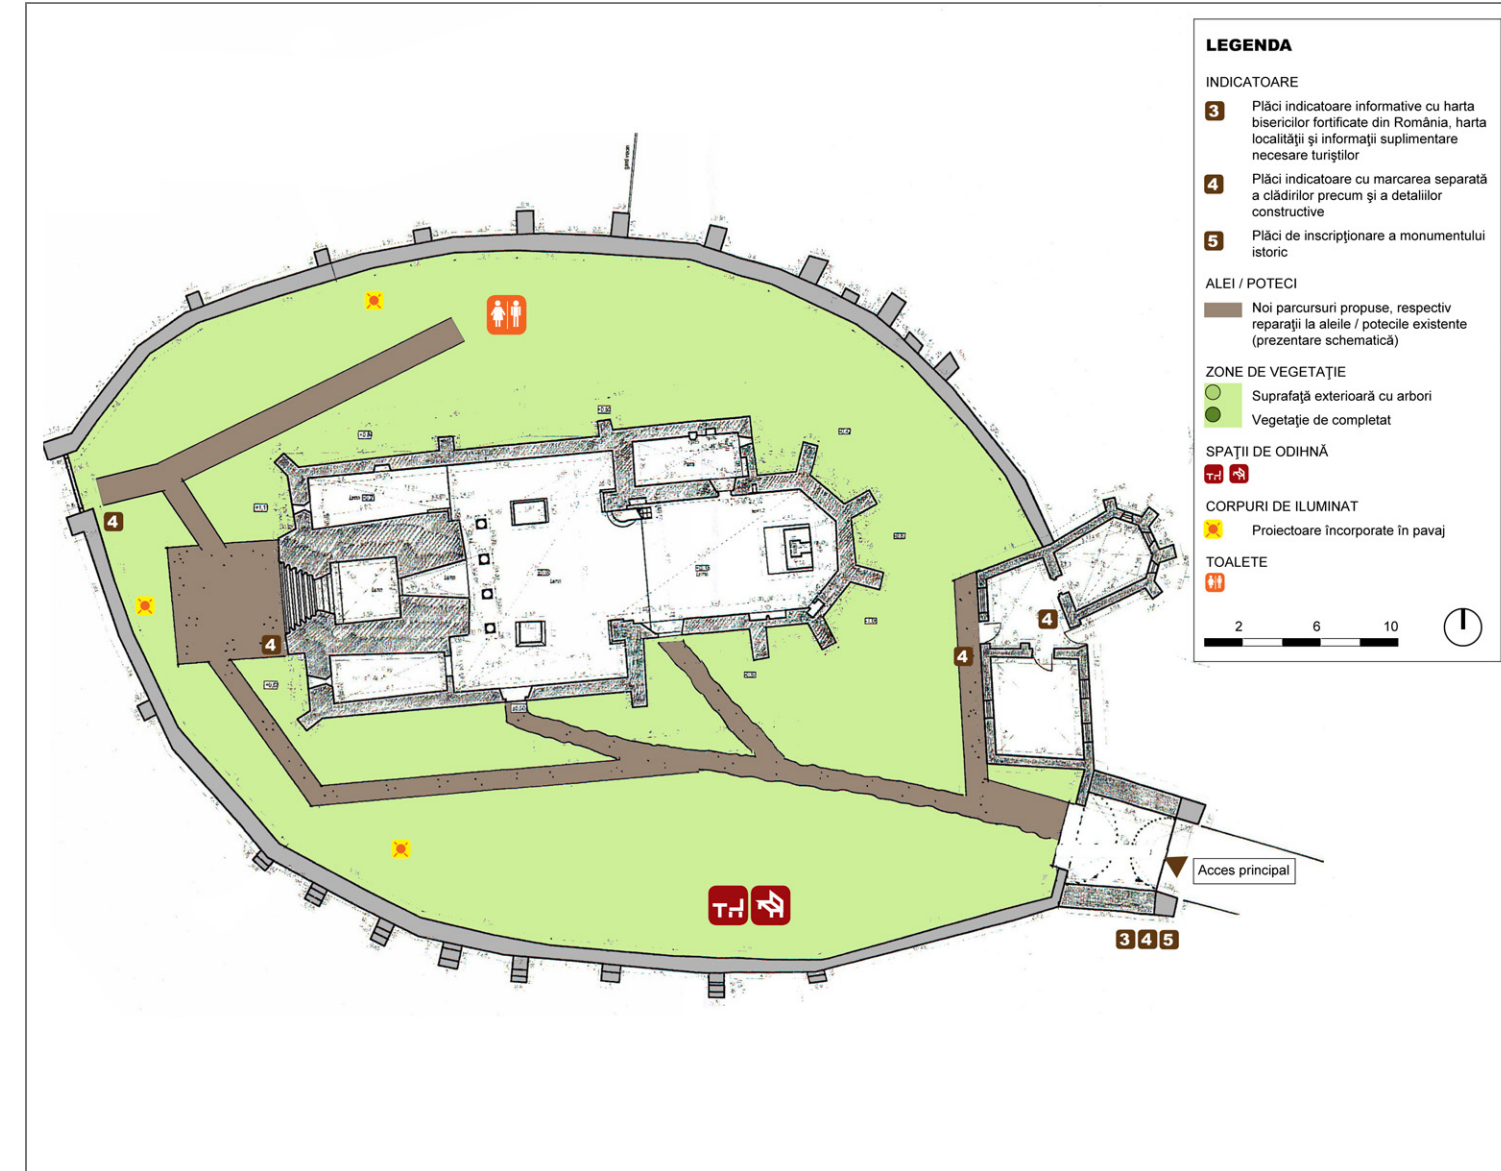
PLAN DE ANSAMBLU CU MĂSURI ADIȚIONALE DE AMENAJĂRI TURISTICE AVUTE ÎN VEDERE

Amplasarea indicatoarelor	Plăci indicatoare în fața și în interiorul bisericii și indicatoare de direcție pe drumurile de acces
Iluminat arhitectural	Concept minim, în special pentru protecția împotriva actelor de vandalism și a efracțiilor
Sisteme de alarmă	Necesar
Sistem de protecție împotriva incendiilor	Măsuri conform prevederilor în vigoare
Mobilier exterior	Amplasare bănci și coșuri de gunoi în incintă
Grupuri sanitare	Amplasare toaletă ecologică
Accesibilitate turnuri	Turnul de poartă: Amenajare acces conform prevederilor în vigoare
Amenajări peisagistice	concept de dimensiuni minime, spațiu din dreptul turnului vestic
Amenajare parcare	În corelare cu administrația publică locală în centrul localității
Refacere acces pietonal	Amenajare traseu-circuit.
Altele	Amenejarea spațiilor clădirii în scopul folosirii publice temporare a acestora
