DESCRIEREA ANSAMBLULUI

Biserica fortificată din Cincșor este așezată într-un loc plin de farmec, în centrul localității. Este o biserică hală cu bolți, a cărei construcție a fost terminată în anul 1421. În partea de vest, turnul clopotniță are un portal gotic. În sec. XV și XVI biserică s-a fortificat, transformându-se în cetate. Impresionante sunt suprastructurile în paiantă pe turnurile de apărare, pe clopotniță și deasupra corului bisericii, păstrate în stare bună până astăzi.

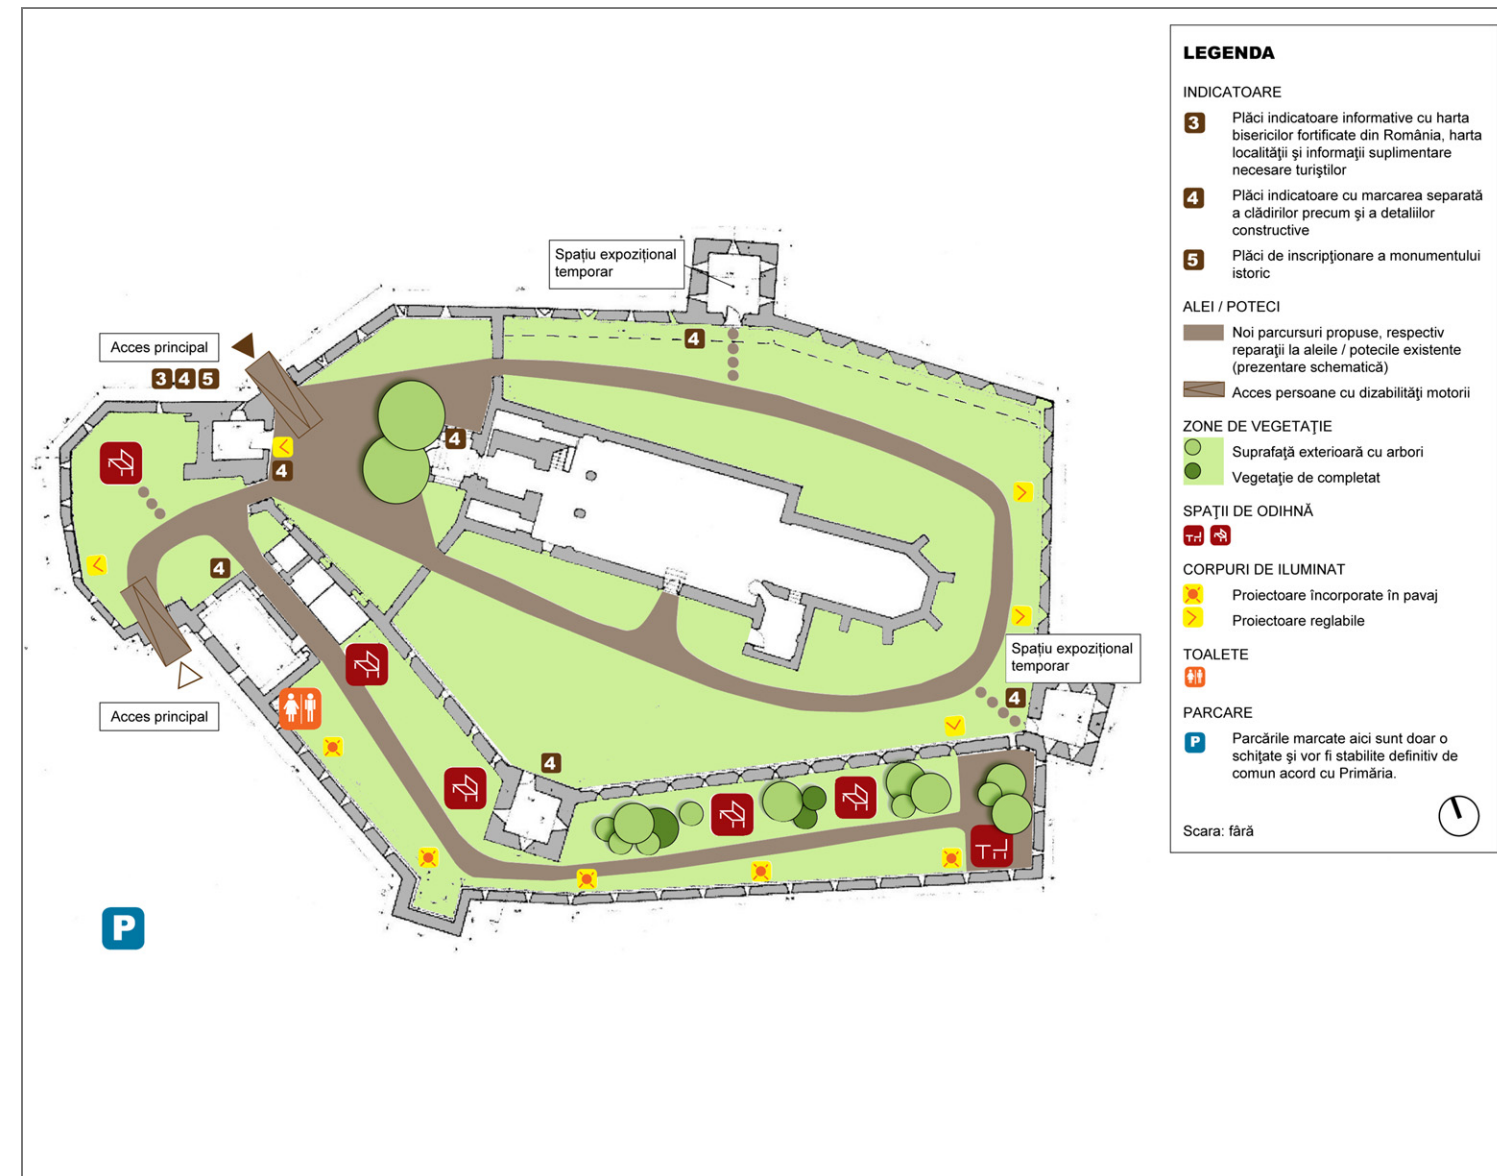
PLAN DE ANSAMBLU CU MĂSURI ADIȚIONALE DE AMENAJĂRI TURISTICE AVUTE ÎN VEDERE

Amplasarea indicatoarelor	Plăci indicatoare în fața și în interiorul bisericii și indicatoare de direcție pe drumurile de acces
Iluminat arhitectural	Concept de mică anvergură, adaptat situației la fața locului.
Sisteme de alarmă	Necesar
Sistem de protecție împotriva incendiilor	Măsuri conform prevederilor în vigoare
Mobilier exterior	Amplasare bănci, o masă, coșuri de gunoi în spațiul tip zwinger
Grupuri sanitare	Amplasare toaletă ecologică
Accesibilitate turnuri	Turnurile de apărare, având în vedere amenajarea nivelelor intermediare ca și spații expoziționale
Amenajări peisagistice	Completare minimă a vegetației prin plantări, refacerea pavelelor din piatră naturală în fața bisericii și amenajare suplimentară de drumuri.
Amenajare parcare	Lângă "Parcul Elisabeta" coordonat cu administrația comunală Voila
Refacere acces pietonal	Asigurare acces persoane cu mobilitate redusă în incintă.
Altele	Amenajarea de spații expoziționale temporare, între altele în turnuri
