## DESCRIEREA ANSAMBLULUI

## PLAN DE ANSAMBLU CU MĂSURI ADIȚIONALE DE AMENAJĂRI TURISTICE AVUTE ÎN VEDERE

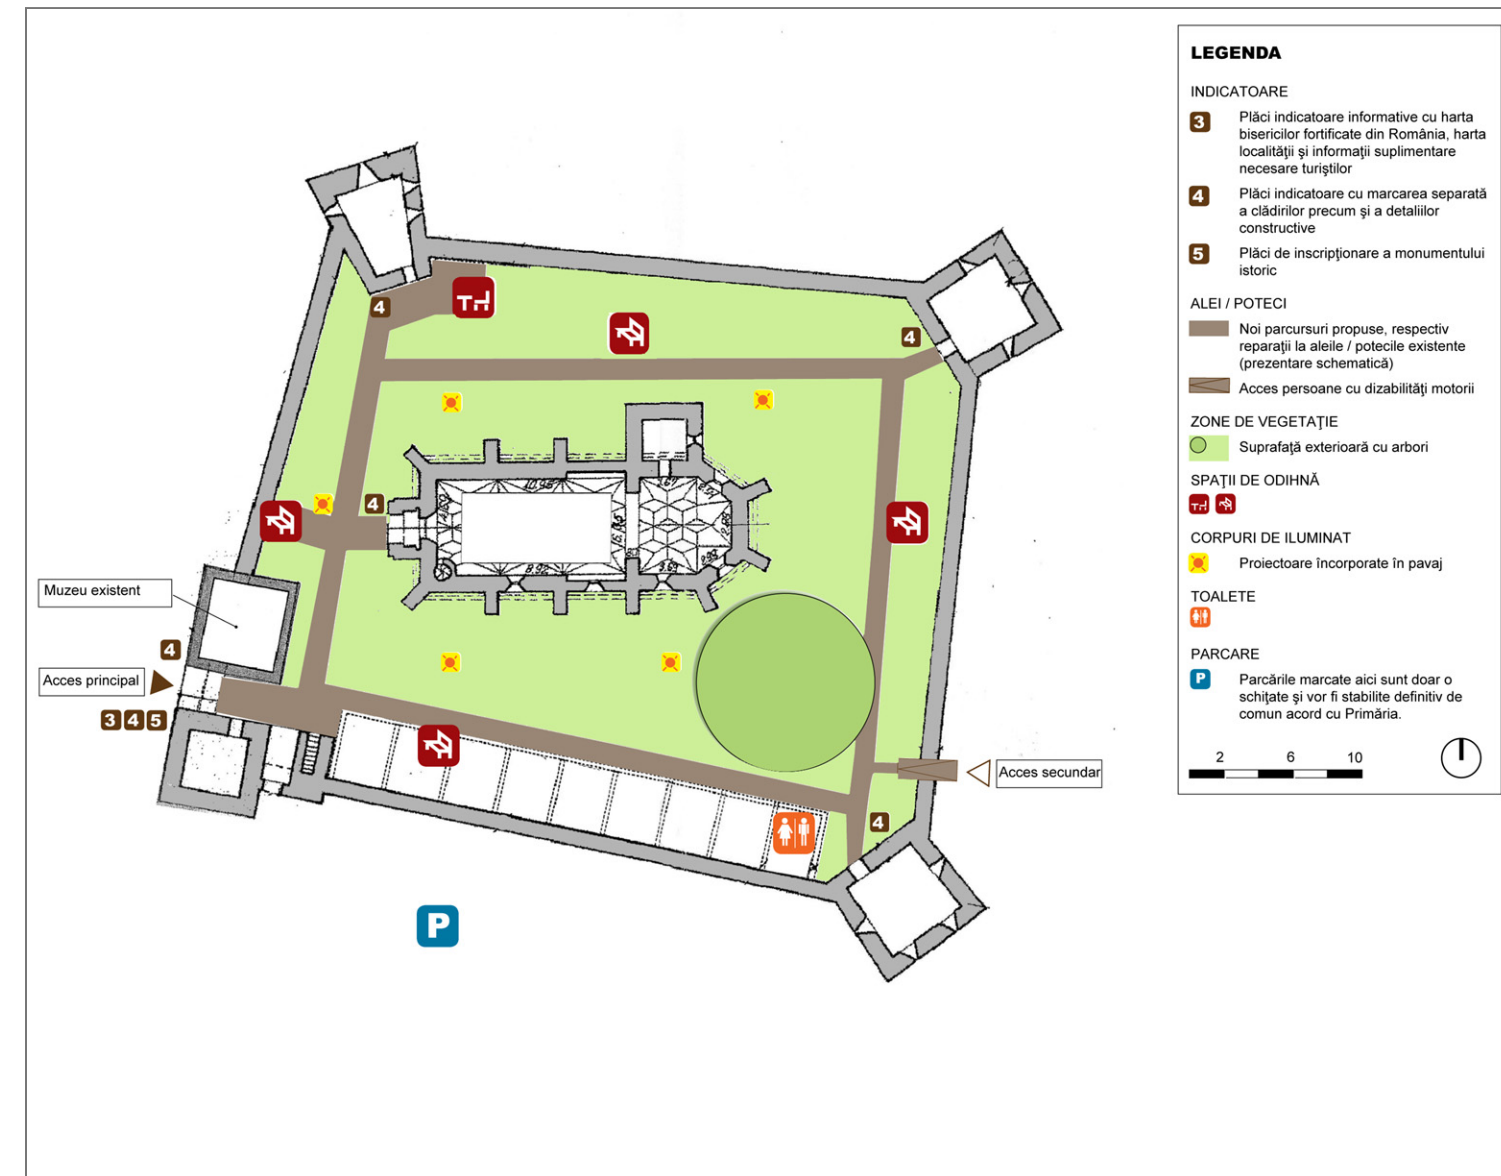
Amplasarea indicatoarelor	Plăci indicatoare în fața și în interiorul bisericii și indicatoare de direcție pe drumurile de acces
Iluminat arhitectural	Concept minim, în special pentru protecția împotriva actelor de vandalism și a efracțiilor
Sisteme de alarmă	Necesar
Sistem de protecție împotriva incendiilor	Conform prevederilor în vigoare
Mobilier exterior	Amplasare bănci, mese, coșuri de gunoi în incinta interioară a ansamblului
Grupuri sanitare	Amplasare toaletă ecologică
Accesibilitate turnuri	Amenajare de acces în turnurile de colț
Amenajări peisagistice	Amenajare traseu-circuit
Amenajare parcare	În corelare cu administrația publică locală
Refacere acces pietonal	Asigurare acces persoane cu mobilitate redusă în incintă.
