DESCRIEREA ANSAMBLULUI

PLAN DE ANSAMBLU CU MĂSURI ADIȚIONALE DE AMENAJĂRI TURISTICE AVUTE ÎN VEDERE

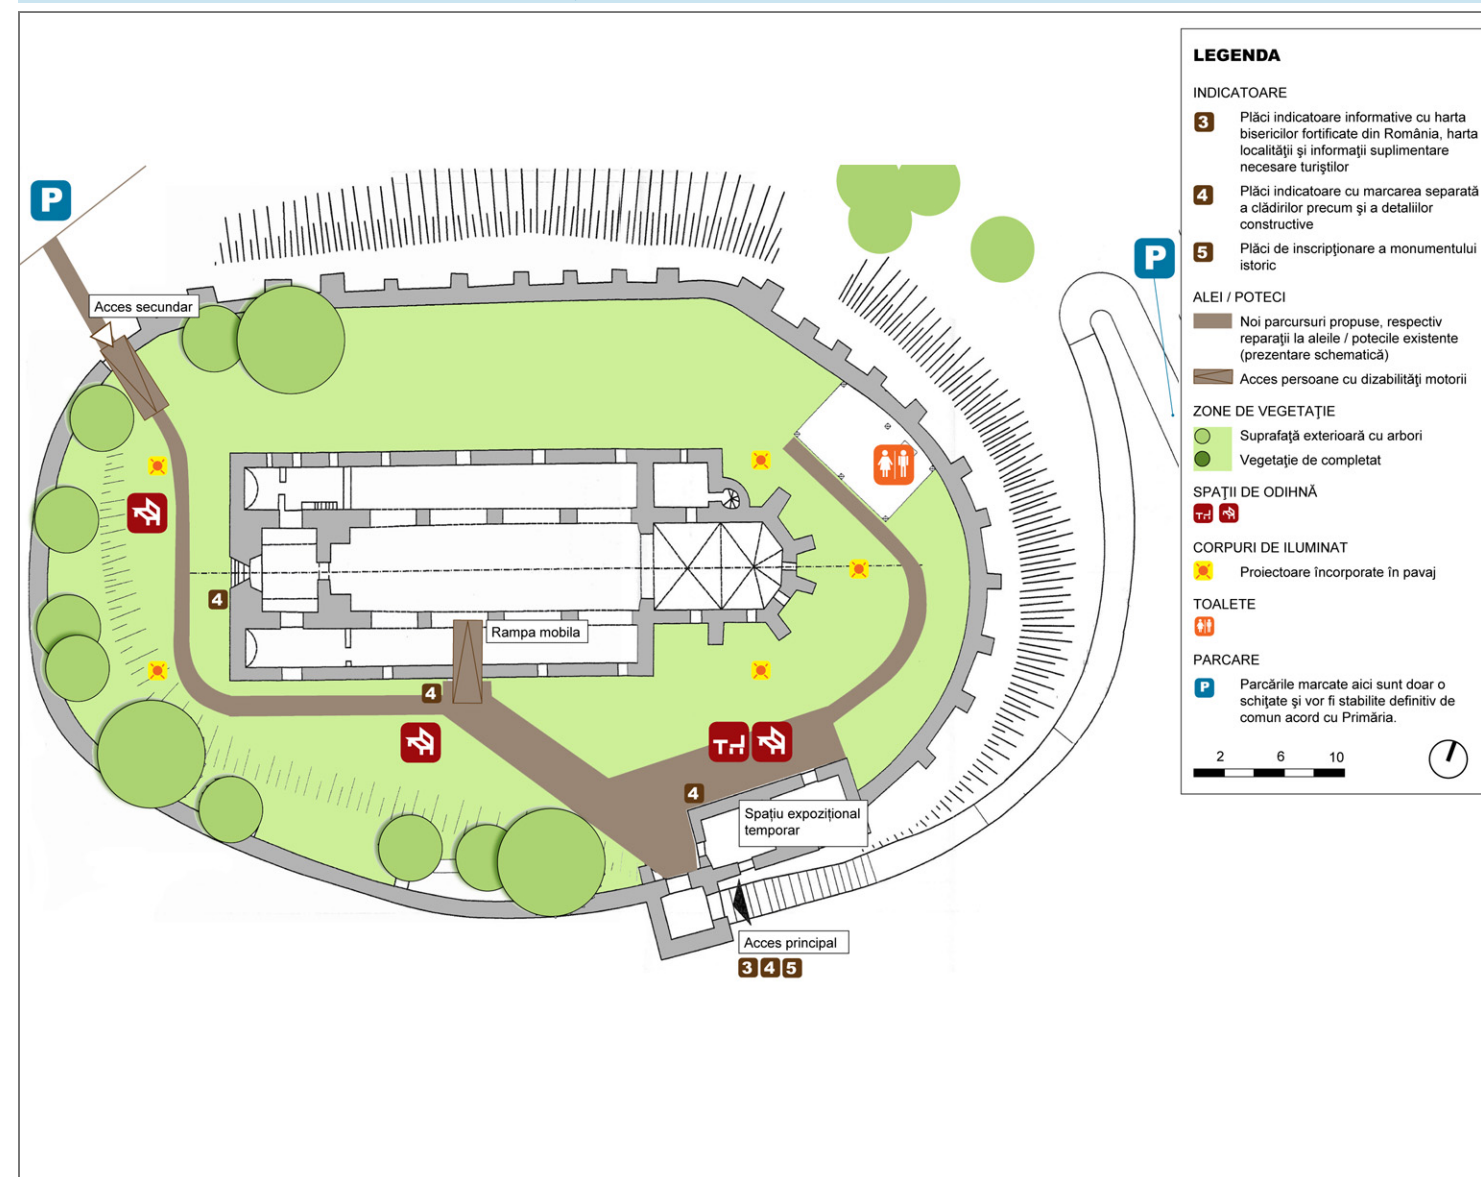
Amplasarea indicatoarelor	Plăci indicatoare în fața și în interiorul bisericii și indicatoare de direcție pe drumurile de acces
Iluminat arhitectural	Prevăzut în proiect
Sisteme de alarmă	Existente, de montat și în clădirea de intrare în incinta de fortificație
Sistem de protecție împotriva incendiilor	Conform normelor în vigoare
Mobilier exterior	Bănci, mese și coșuri de gunoi
Grupuri sanitare	Amplasare toaletă ecologică
Accesibilitate turnuri	Conform normelor în vigoare
Amenajări peisagistice	Înnoire respectiv măsuri adiționale la aleile existente
Amenajare parcare	Amenajare în conformitate cu administrația publică locală
Refacere acces pietonal	Asigurare acces persoane cu mobilitate redusă în incintă.
	Între altele, amenajare spațiu expozițional temporar în vechea clădire a paznicului
