DESCRIEREA ANSAMBLULUI

DETERIORĂRI / MĂSURI PREVĂZUTE

PLAN DE ANSAMBLU CU MĂSURI ADIȚIONALE DE AMENAJĂRI TURISTICE AVUTE ÎN VEDERE

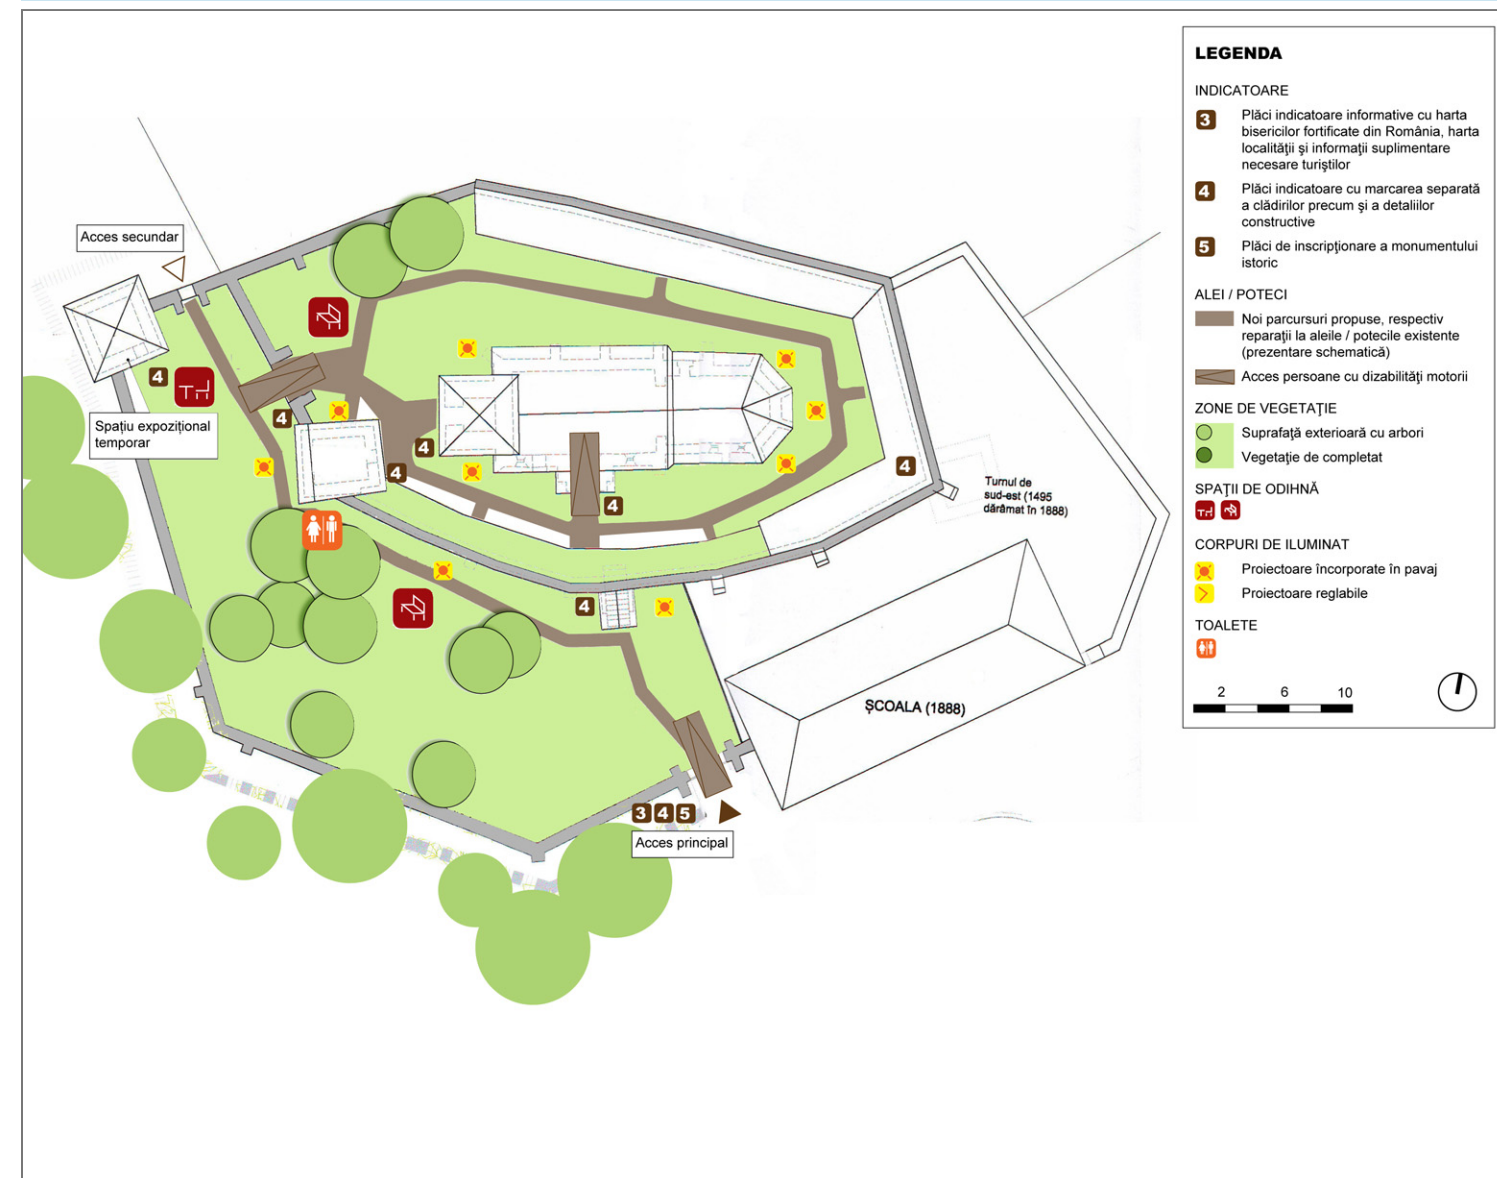
Amplasarea indicatoarelor	Plăci indicatoare în fața și în interiorul bisericii și indicatoare de direcție pe drumurile de acces
Iluminat arhitectural	Concept minim, în special pentru protecția împotriva actelor de vandalism și a efracțiilor
Sisteme de alarmă	Necesar
Sistem de protecție împotriva incendiilor	Măsuri conform prevederilor în vigoare
Mobilier exterior	Amplasare bănci, mese, coșuri de gunoi
Grupuri sanitare	Amplasare toaletă ecologică
Accesibilitate turnuri	Turnul clopotniță se va amenaja conform prevederilor actuale, utilizând scările istorice existente.
Amenajări peisagistice	Amenajare traseu-circuit.
Amenajare parcare	amenajare în conformitate cu administrația publică locală
Refacere acces pietonal	Asigurare acces persoane cu mobilitate redusă în incintă.
Altele	Amenajare spații, între altele ca spații expoziționale temporare
