## DESCRIEREA ANSAMBLULUI

## DETERIORĂRI / MĂSURI PREVĂZUTE

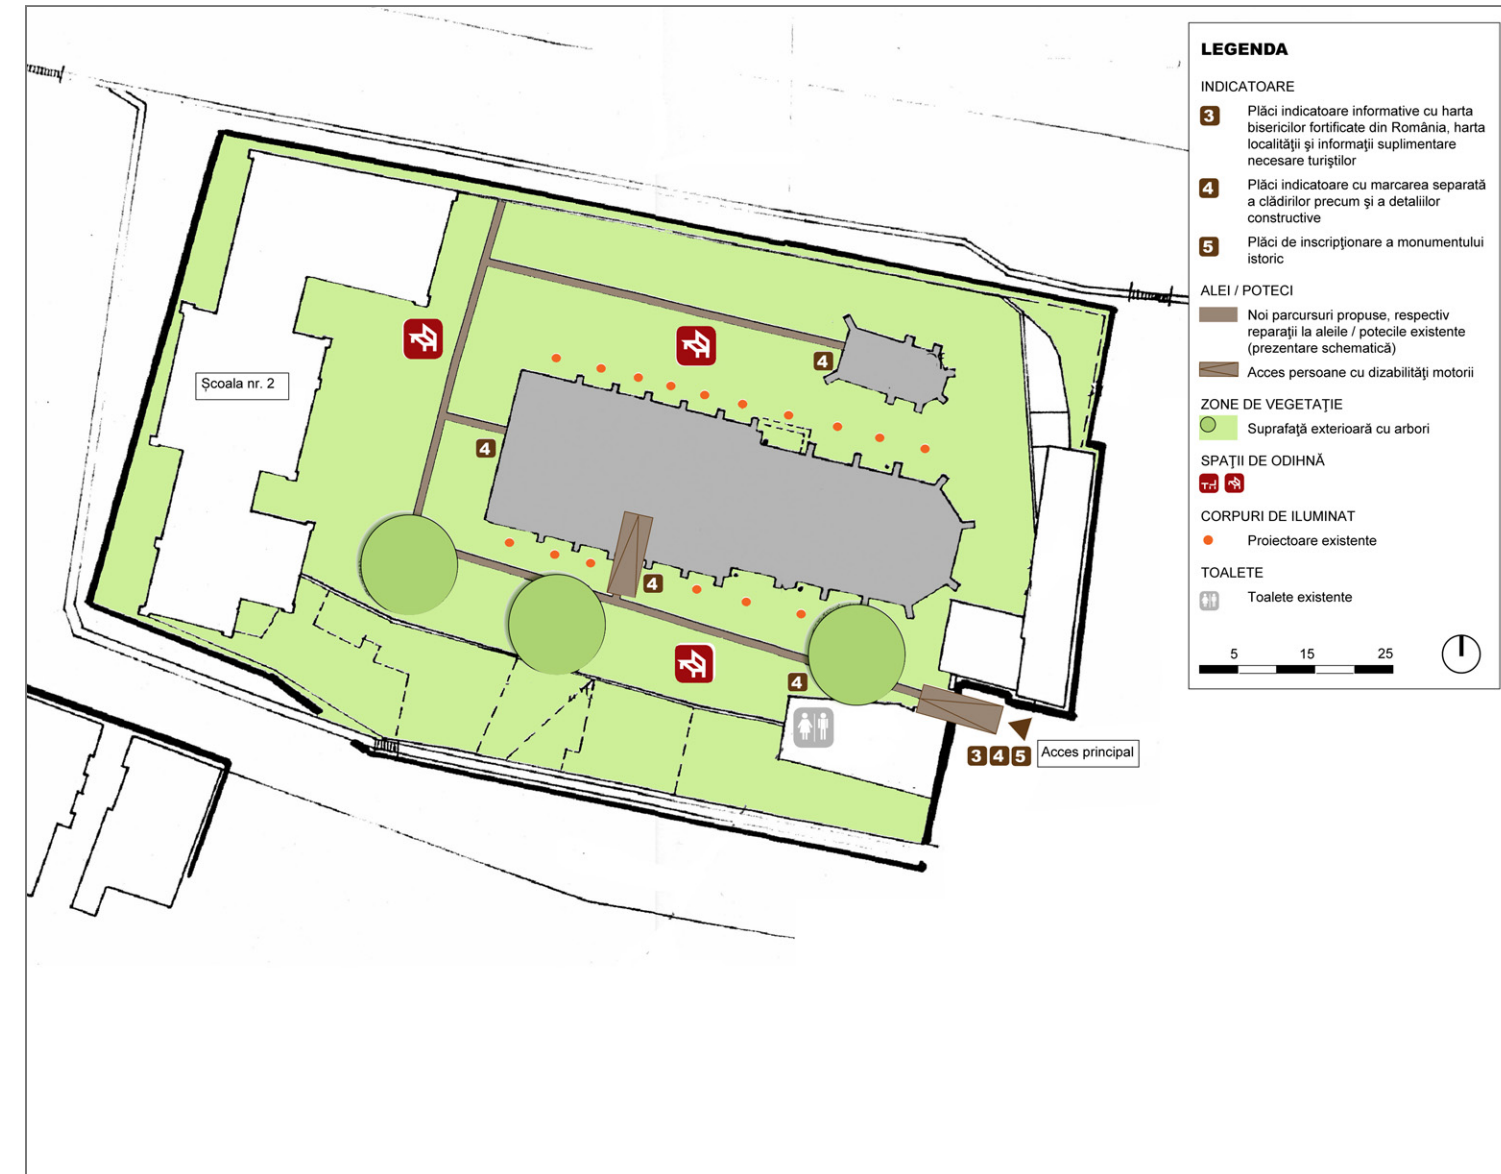
## PLAN DE ANSAMBLU CU MĂSURI ADIȚIONALE DE AMENAJĂRI TURISTICE AVUTE ÎN VEDERE

Amplasarea indicatoarelor	Plăci indicatoare în fața și în interiorul bisericii și indicatoare de direcție pe drumurile de acces
Iluminat arhitectural	Existent
Sisteme de alarmă	Existent
Sistem de protecție împotriva incendiilor	Conform prevederilor în vigoare
Mobilier exterior	Amplasare bănci, mese, coș de gunoi
Grupuri sanitare	Existent grup sanitar pentru vizitatori cu racordare la canalizare
Accesibilitate turnuri	Nu este cazul
Amenajări peisagistice	Amenajare minimă
Amenajare parcare	Existență în centrul localității
Refacere acces pietonal	Asigurare acces persoane cu mobilitate redusă în incintă.
