DESCRIEREA ANSAMBLULUI

Biserica cetate de mici dimensiuni din Stejăriș, amplasată pe imașul din centrul satului, oferă imaginea unui ansamblu de arhitectură fortificată transilvăneană pitoresc și bine păstrat. Edificiul de cult a fost construit în sec. XIV. În jurul anului 1500, biserica a fost fortificată prin intermediul unui etaj de apărare în paiantă deasupra navei bisericii, sprijinit pe bârne de lemn. În plus, a fost construit un zid de incintă simplu cu trei turnuri de apărare, din care două s-au mai păstrat integral.

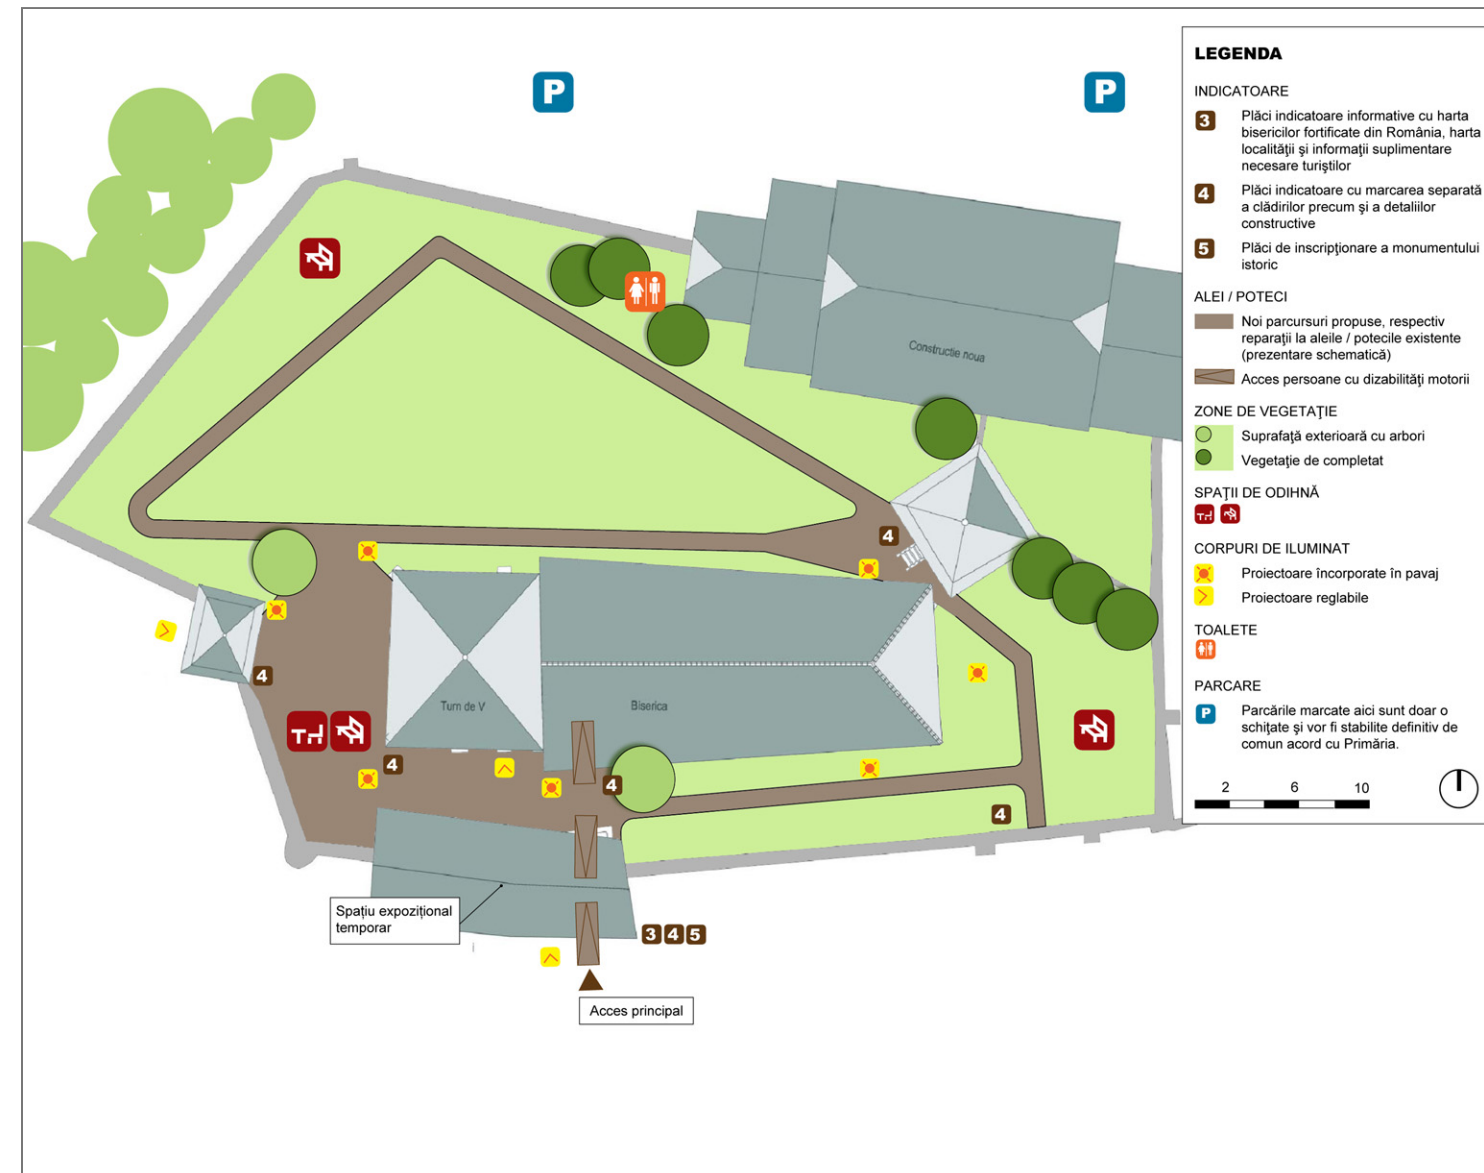
PLAN DE ANSAMBLU CU MĂSURI ADIȚIONALE DE AMENAJĂRI TURISTICE AVUTE ÎN VEDERE

Amplasarea indicatoarelor	Plăci indicatoare în fața și în interiorul bisericii și indicatoare de direcție pe drumurile de acces
Iluminat arhitectural	inclus în proiect
Sisteme de alarmă	Necesar
Sistem de protecție împotriva incendiilor	Conform prevederilor în vigoare
Mobilier exterior	Amplasare de mese, bănci și coșuri de gunoi
Grupuri sanitare	Amplasare toaletă ecologică
Accesibilitate turnuri	Atât la turnul de est cât și la turnul clopotniță se va permite accesul vizitatorilor.
Amenajări peisagistice	Concept minim, amenajare traseu-circuit.
Amenajare parcare	În centrul localității în corelare cu administrația comunală (Iacobeni)
Refacere acces pietonal	Asigurare acces persoane cu mobilitate redusă în incintă.
	Amenajarea fostei clădiri a paznicului cetății ca spațiu expozițional temporar.
