## DESCRIEREA ANSAMBLULUI

## PLAN DE ANSAMBLU CU MĂSURI ADIȚIONALE DE AMENAJĂRI TURISTICE AVUTE ÎN VEDERE

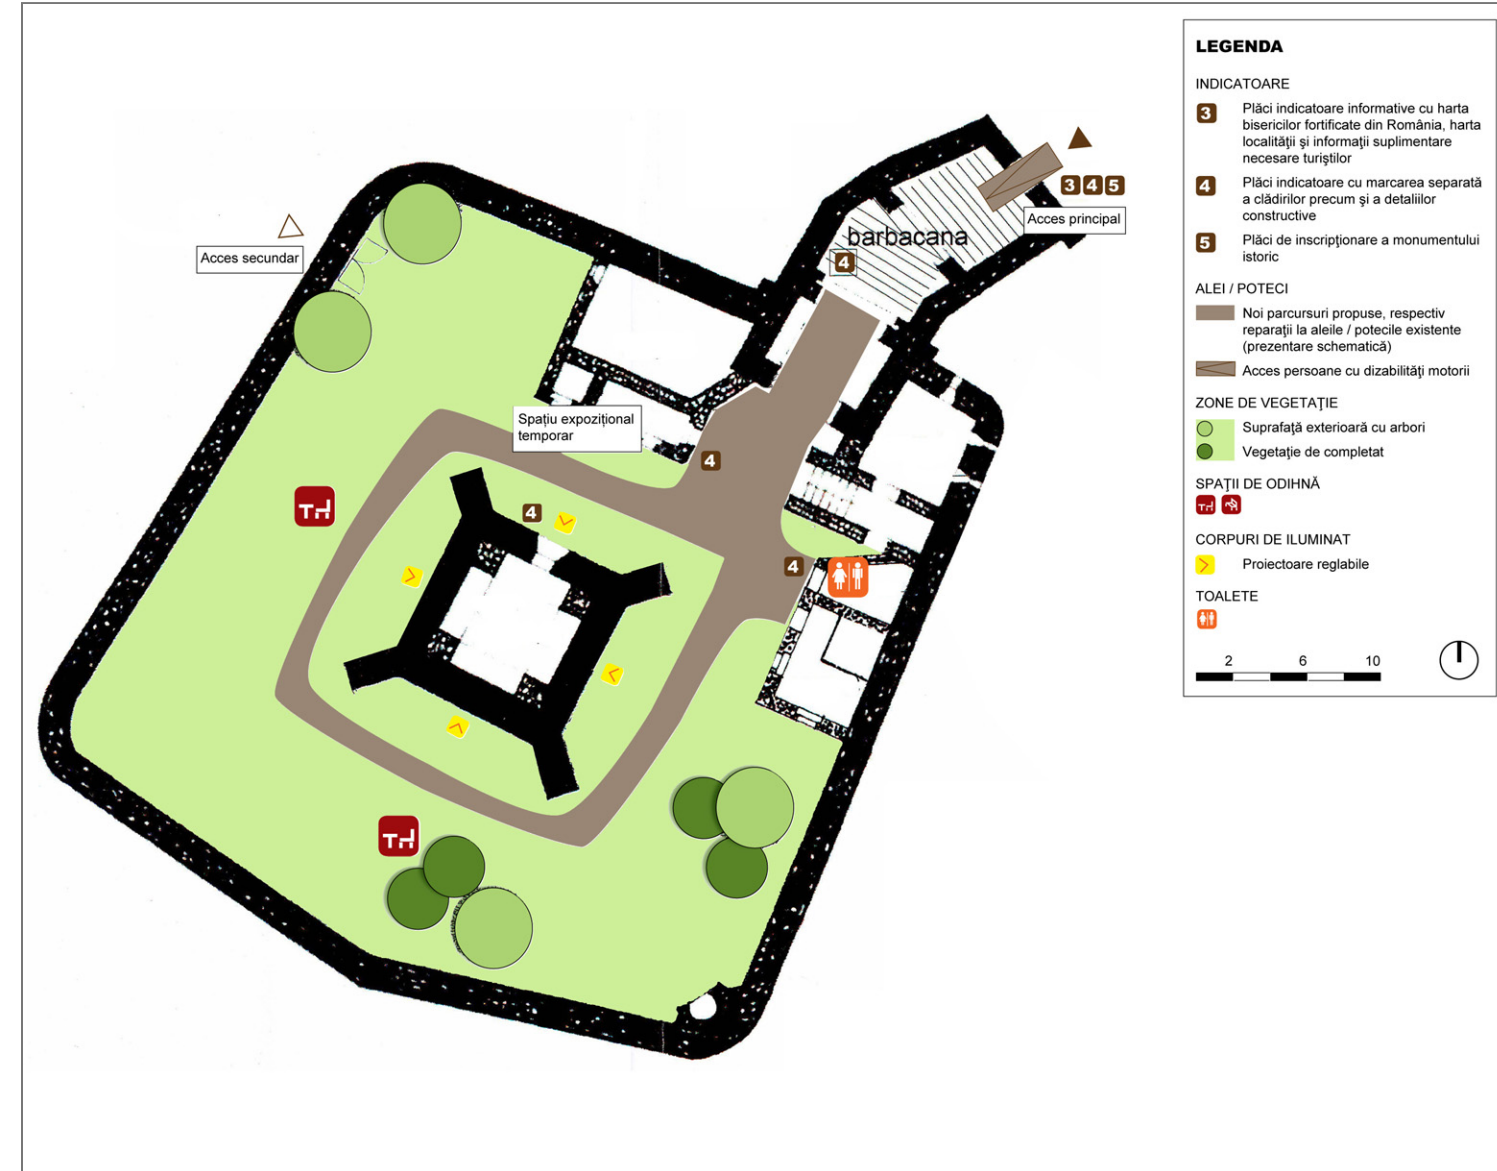
Amplasarea indicatoarelor	Plăci indicatoare în fața și în interiorul bisericii și indicatoare de direcție pe drumurile de acces
Iluminat arhitectural	de completat în dimensiuni minime
Sisteme de alarmă	Necesar
Sistem de protecție împotriva incendiilor	Măsuri conform prevederilor în vigoare
Mobilier exterior	Amplasare bănci, mese, coșuri de gunoi în incinta cetății
Grupuri sanitare	Amplasare toaletă ecologică
Accesibilitate turnuri	Conform prevederilor în vigoare privind siguranța vizitatorilor
Amenajări peisagistice	Măsuri în completare de mică anvergură
Amenajare parcare	amenajare în conformitate cu administrația publică locală
Refacere acces pietonal	Asigurare acces persoane cu mobilitate redusă în incintă.
