DESCRIEREA ANSAMBLULUI

DETERIORĂRI / MĂSURI PREVĂZUTE

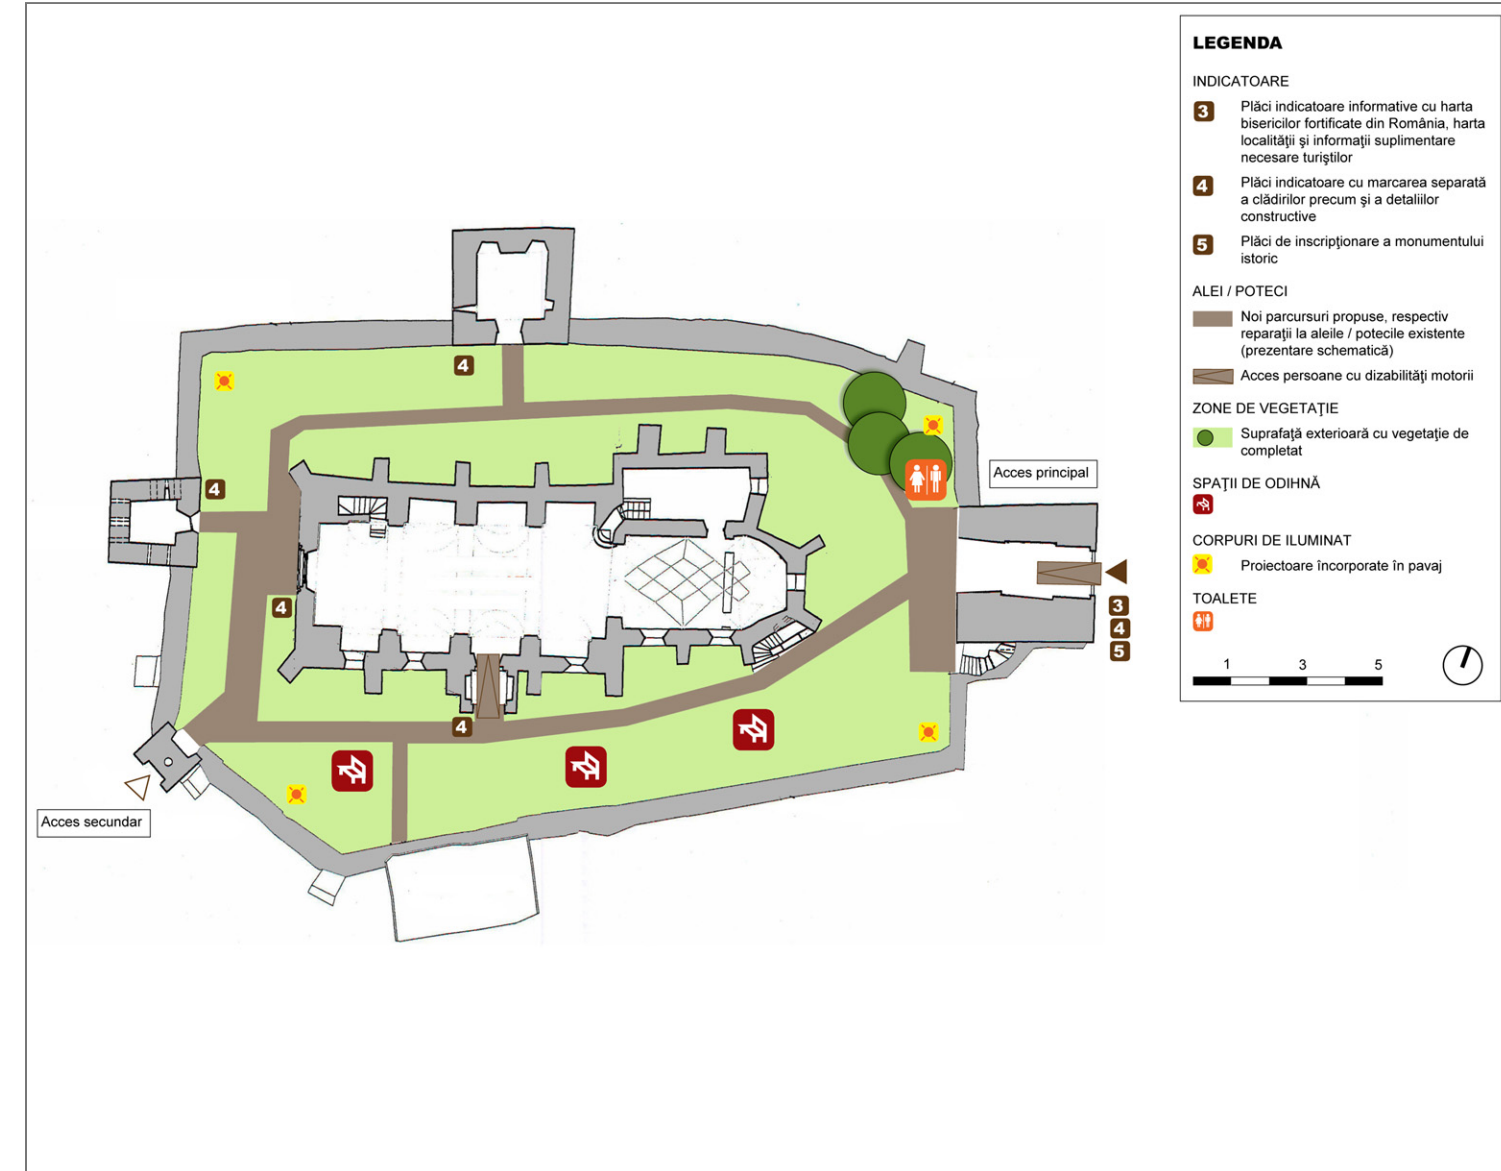
PLAN DE ANSAMBLU CU MĂSURI ADIȚIONALE DE AMENAJĂRI TURISTICE AVUTE ÎN VEDERE

Amplasarea indicatoarelor	Plăci indicatoare în fața și în interiorul bisericii și indicatoare de direcție pe drumurile de acces
Iluminat arhitectural	Concept minim, în special pentru protecția împotriva actelor de vandalism și a efracțiilor
Sisteme de alarmă	Necesar
Sistem de protecție împotriva incendiilor	Măsuri conform prevederilor în vigoare
Mobilier exterior	Amplasarea de bănci, mese și coșuri de gunoi
Grupuri sanitare	Amplasare toaletă ecologică
Accesibilitate turnuri	Turnul clopotniță se va face accesibil conform prevederilor în vigoare. La nivelele intermediare și la platforma superioară se va executa o pardoseală din lemn.
Amenajări peisagistice	Minim, amenajare traseu-circuit și suprafețe plantate mici
Amenajare parcare	amenajare în conformitate cu administrația publică locală
Refacere acces pietonal	Refacerea podului spre turnul vestic, amenajare acces pentru persoane cu mobilitate redusă
