Busss/ Boz

Diese Kirchenburg braucht Ihre Hilfe!

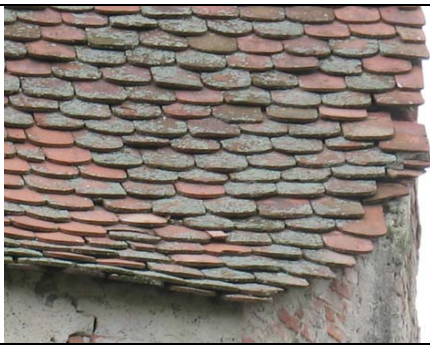
Beschädigte, fehlende Dach- und Firstziegel und schadhafte Dachanschlüsse lassen ungehindert Niederschlagswasser in das Innere der Gebäude eindringen, welches somit gegenwärtig vorallem den Erhalt der Holzkonstruktion der Dachstühle erheblich gefährdet.

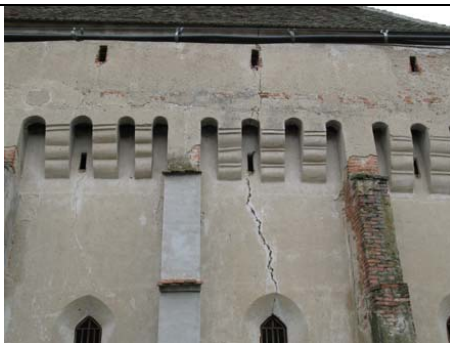
Schadhafte Abdeckungen auf Mauervorsprüngen und Mauerkronen, einschließlich der Ziegelabdeckung des Beringes leiten das Wasser nur ungenügend ab, wodurch Verputz und Mauerziegel zerstört werden. Konstruktive Schäden, die nach rumänischem Gesetz aufwendige Genehmigungsverfahren erfordern, müssen bis zur endgültigen Sanierungsmöglichkeit durch temporäre, reversible Hilfskonstruktionen gesichert werden
