DESCRIEREA ANSAMBLULUI

DETERIORĂRI / MĂSURI PREVĂZUTE

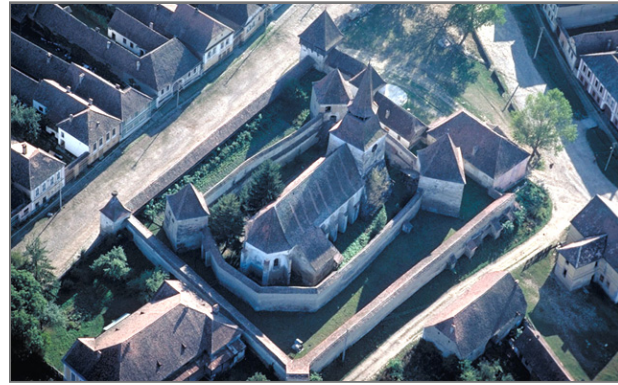
Ansamblul de la Archita oferă o imagine deosebit de expresivă a arhitecturii medievale fortificate. Elementele păstrate complet sunt cele două ziduri de incintă și în total șapte turnuri de apărare cu acoperiș piramidal.

Biserica propriu-zisă fusese inițial o bazilică romanică cu coloane, însă a fost reconstruită în sec. al XIV-lea în stil gotic. În această perioadă a fost construit și turnul vestic. Începând cu 1500 s-a demarat construcția elementelor specifice ale unei fortificații. Între altele au fost demolate navele laterale. Arcadele zidite din partea de nord a naosului principal se vedea și în prezent.

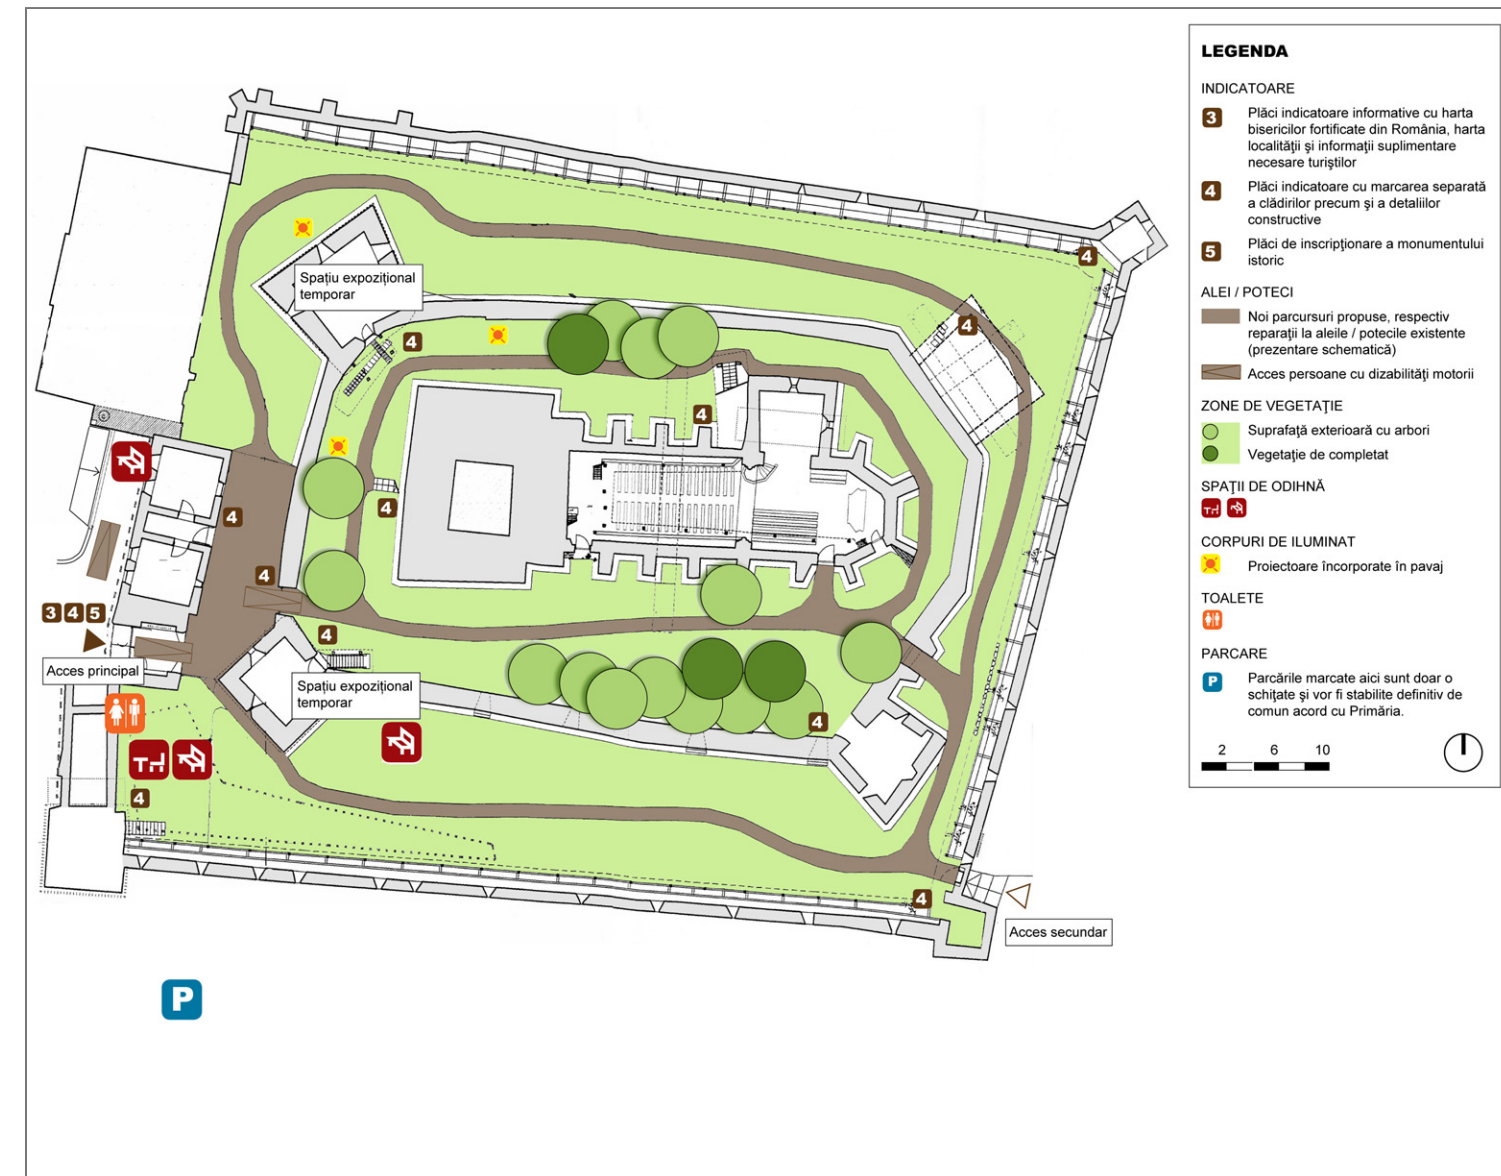
PLAN DE ANSAMBLU CU MĂSURI ADIȚIONALE DE AMENAJĂRI TURISTICE AVUTE ÎN VEDERE

Amplasarea indicatoarelor	Plăci indicatoare în fața și în interiorul bisericii și indicatoare de direcție pe drumurile de acces
Iluminat arhitectural	Concept minim, în special pentru protecția împotriva actelor de vandalism și a efracțiilor
Sisteme de alarmă	Necesar
Sistem de protecție împotriva incendiilor	Conform prevederilor în vigoare
Mobilier exterior	Amplasare bănci, mese, coșuri de gunoi
Grupuri sanitare	Amplasare toaletă ecologică
Accesibilitate turnuri	Accesibilitate turnuri de apărare interioare conform prevederilor în vigoare
Amenajări peisagistice	Completarea vegetației prin plantare de specii lemnoase; amenajarea unui traseu-circuit, incluzând căile pietonale existente
Amenajare parcare	amenajare în conformitate cu administrația publică locală
Refacere acces pietonal	Asigurare acces persoane cu mobilitate redusă în incintă.
Altele	între altele amenajarea de spații expoziționale temporare în turnuri
